Memorando Nº 418-2020-ESHO

Asunto : Inspección de las condiciones actuales de dos reservorios de agua fuera de servicio, previo a su demolición.

Informe N° 011-2020-ESHO-RFI

Asunto : Diagnostico y recomendaciones de seguridad y salud para trabajos de demolición de tanques
reservorios de agua R-66 R-526 en Mirones y Mirones Bajo, Cercado de Lima

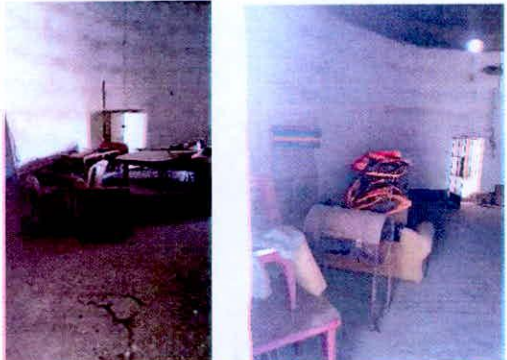
<p>Interior al fuste del reservorio:</p> <p>Acumulación de materiales, mobiliario u otros objetos que deben ser retirados.</p>
05	 	<p>Pared del Fuster:</p> <p>Se observa que han utilizado parte de la estructura para ubicar Altar con imagen religiosa.</p> <p>Se observa la instalación de un teléfono anclado a la pared del Fuster</p> <p>Se observa construcción de pared adherido a la pared del Fuster y colocación de mayólica.</p>

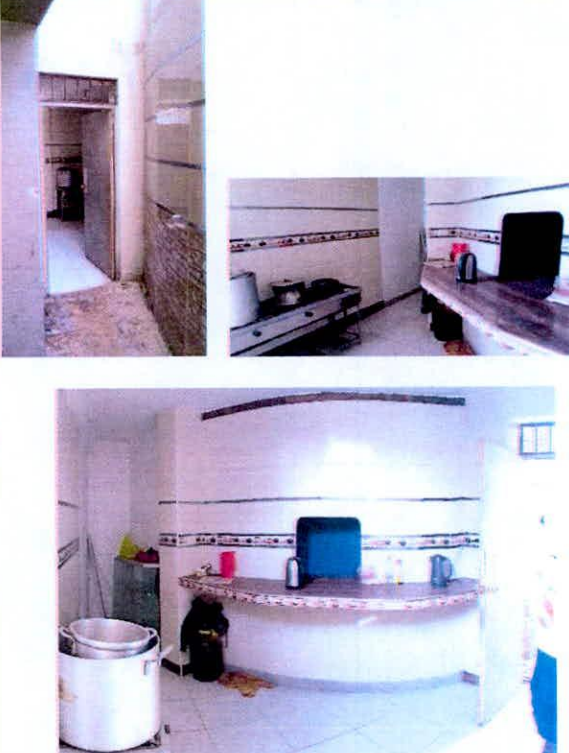
05

<p>Cocina del Centro Deportivo:</p> <p>Se observa que el ambiente de la cocina se ha construido adyacente a la pared del fuste del reservorio, se incluye construcción de columnas, pared de mayólicas y zona de parrillas.</p>
06

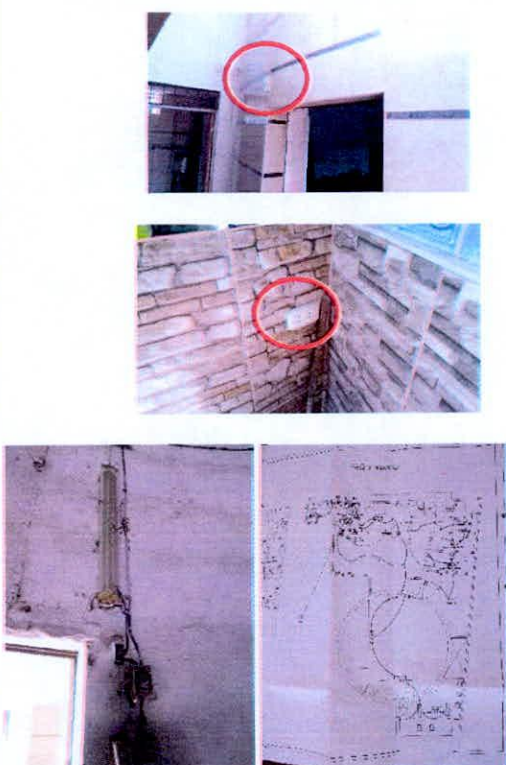
<p>Se observa Instalaciones eléctricas internas y externas a la pared del fuste en el sector entre el edificio administrativo y el reservorio.</p> <p>Se pudo constatar que cuenta con un plano de distribución eléctrica que incluye al mismo reservorio.</p>

- Realizar el corte de suministro eléctrico en las instalaciones colindantes al reservorio R-526 del Campo Deportivo Simón Bolívar.
- Protección de las ventanas del pabellón de aulas que están frente al reservorio R-66 de la I.E. Hipólito Unanue.

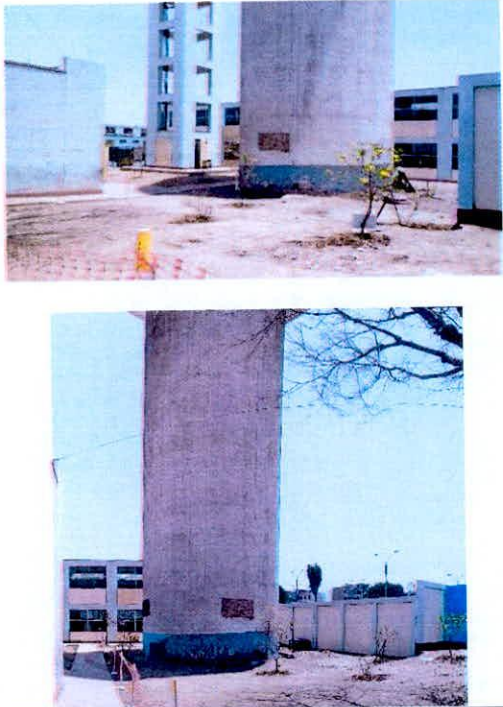
<p>Zona que rodea al reservorio se encuentra libre de interferencias y construcciones.</p> <p>La proyección de la cuba del reservorio hacia el suelo se encuentra libre.</p>
02

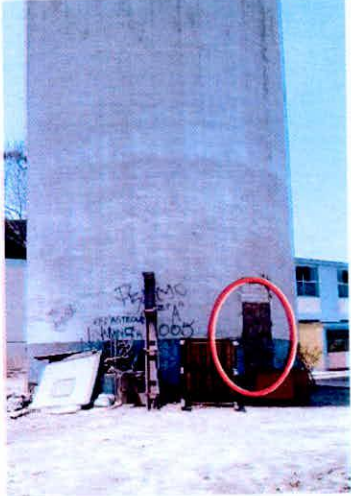
<p>Se observa materiales y objetos en desuso propiedad de la institución educativa en la base del reservorio que deben ser retirados previo al inicio de actividades.</p> <p>Se observa que los acceso al interior del reservorio se encuentran tapados.</p>

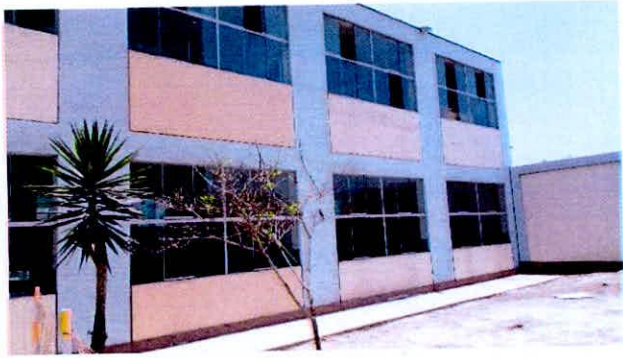
03

<p>Se observa presencia de ventanas de vidrio del pabellón de aulas que está frente al reservorio, requiere de protección durante el desarrollo de la obra.</p>
04	 	<p>Debido a que el reservorio se encuentra dentro de la institución educativa, no tiene ruta de ingreso/ salida para vehículos ni personal de obra.</p> <p>Se tienen propuesto la demolición de pared del cerco perímetro adyacente a cochera de la unidad vecinal.</p>

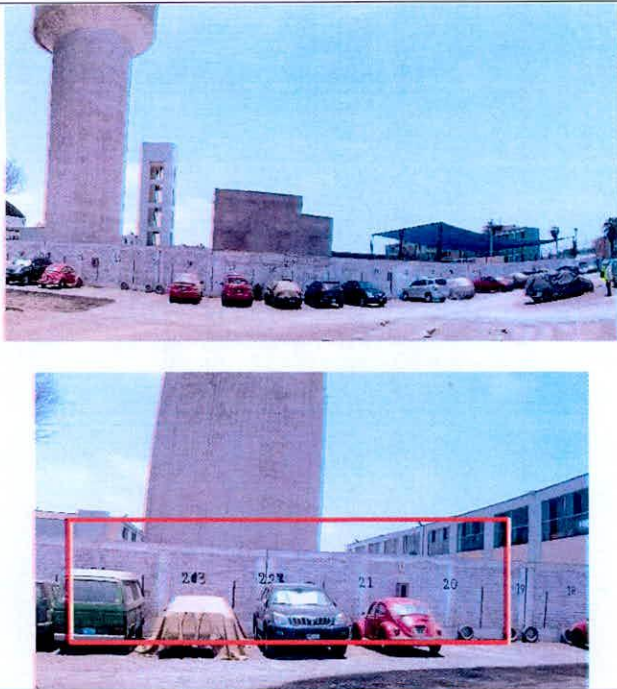
<p>05</p>

<p>Atrás de la pared del colegio existe una cochera privada con vehículos estacionados, siendo considerado como el acceso para vehículos y personal del proyecto.</p> <p>Se plantea demoler un tramo de pared de aproximadamente 6m de largo x 2.4m de alto.</p>
<p>06</p>

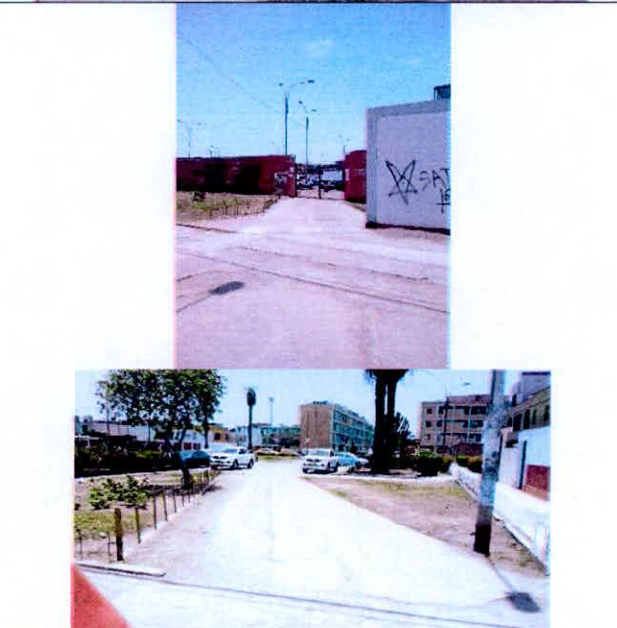
<p>Se observa que el acceso a la playa de estacionamiento tiene espacio limitado para el normal tránsito de ingreso/salida de vehículos.</p>

- Establecer rutas de ingreso y salida de los vehículos pesados para ambos reservorios, que será apoyado por personal vigía/señalero capacitado para la ejecución de dicha labor, que advierta y mantenga el acceso despejado del tránsito peatonal y vehicular.
