**ELABORACIÓN DEL ESTUDIO DEFINITIVO Y  
EXPEDIENTE TÉCNICO DEL PROYECTO:  
“REPARACIÓN DE RESERVORIO; EN EL (LA) R-256 Y  
R-257 UBICADOS EN LAS TORRES DE LIMATAMBO  
EN EL DISTRITO DE SAN BORJA, PROVINCIA LIMA,**

**MEMORIA DESCRIPTIVA DE ARQUITECTURA**

ELABORACION DEL ESTUDIO DEFINITIVO Y  
EXPEDIENTE DEL PROYECTO: "REPARACIÓN DE  
RESERVORIO; EN EL (LA) R-256 Y R-257 UBICADOS EN  
LAS TORRES DE LIMATAMBO EN EL DISTRITO DE SAN  
BORJA, PROVINCIA LIMA, DEPARTAMENTO LIMA"

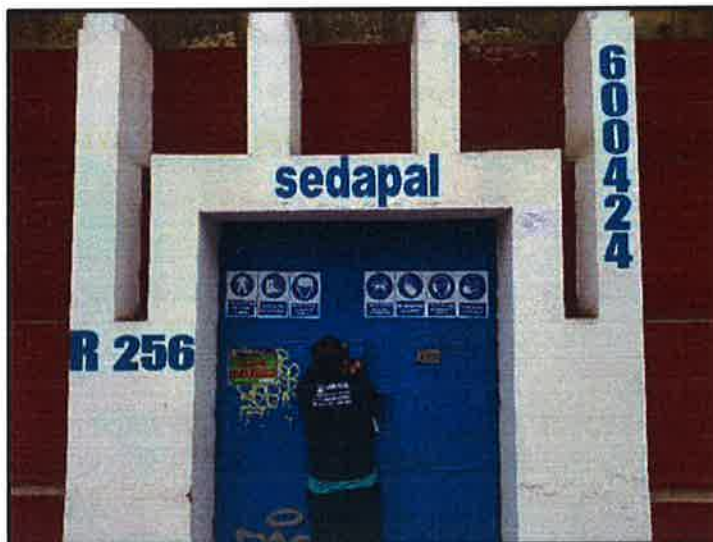
Ilustración 1 Estado actual de la base del fuste.

Se realizará, limpieza y pintado, en la parte exterior la del fuste con aditivo impermeabilizante anti salitre, de una altura de 30 cm.

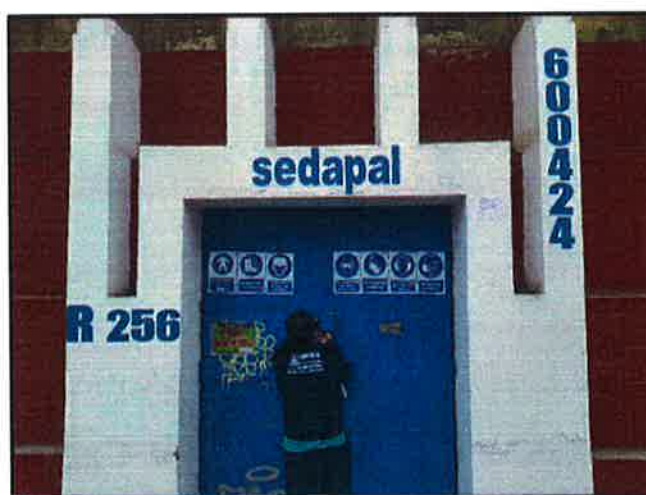
Ilustración 2 Visualización de la fachada externa del reservorio.

Se realizará la limpieza de la fachada externa del reservorio, luego se hará el pintado con pintura acrílica de color rojo y blanco a una altura de 3.40m.

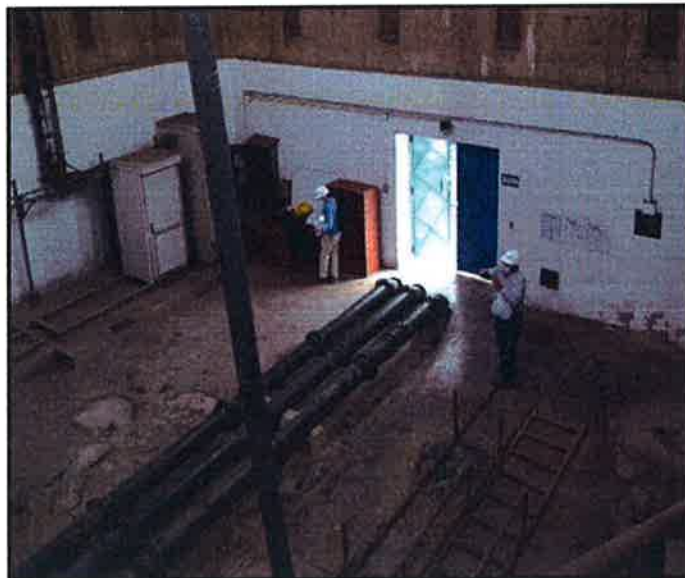
Ilustración 3 Estado actual del fuste interior.

Se realizará la limpieza y pintado acrílico en el interior del fuste a una altura de 3.00 metros.

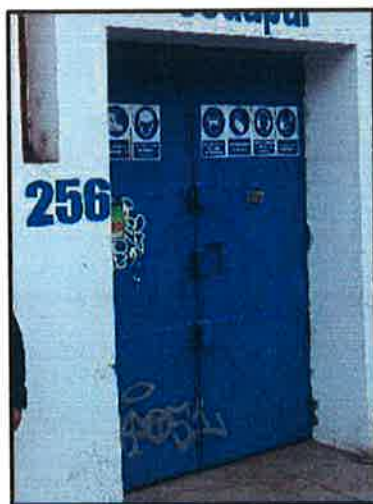
Ilustración 4 Visualización de la puerta del reservorio 256.

Se realizará un mantenimiento de la puerta principal que consiste en la limpieza del óxido, cambio de cerrajería por una de mayor seguridad; y pintado con esmalte epóxico.

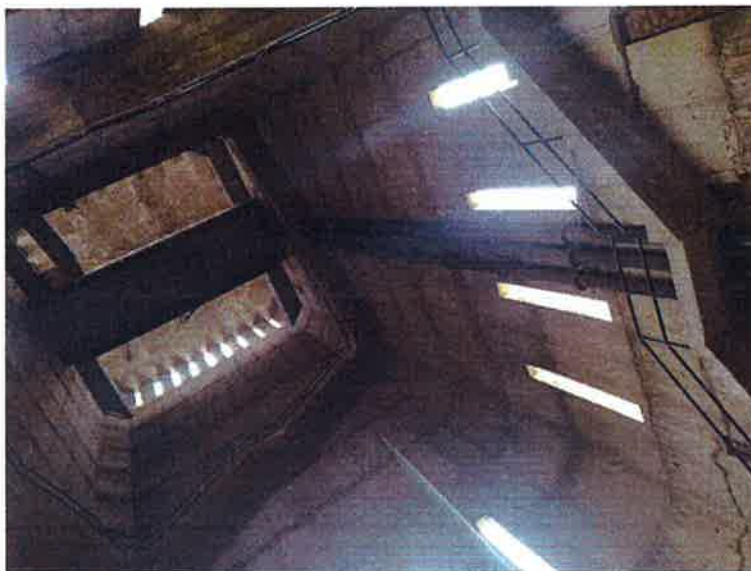
Ilustración 5 Visualización de la inexistencia de luminaria en escaleras.

Se instalarán las luminarias al interior del reservorio, que serán de 36W a 20W en el tramo de las escaleras.

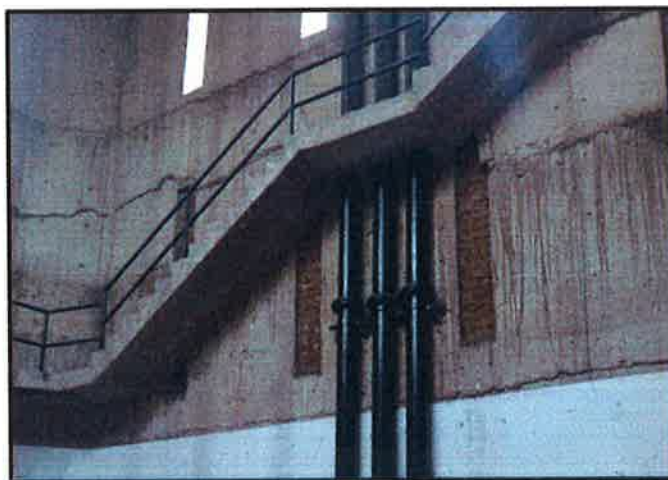
Las barandas existentes ubicadas en las escaleras son de acero inoxidable y tienen una altura menor a 0.85 m. Por ello, se realizará una limpieza de óxido de las barandas existentes y se incrementará la altura a 1.20m para mayor seguridad. Finalmente, se pintará la baranda con esmalte epóxico.

Ilustración 6 Visualización de barandas de escaleras.

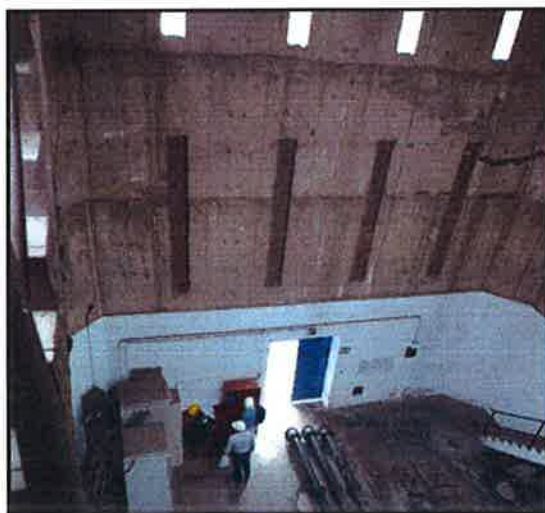
Los vanos de ventilación ubicados en el fuste del reservorio, cercanos a las escaleras se encuentran en una zona no segura, por ello se realizará un relleno de ladrillo y se va a tarrajear a una altura de 1.50 m.

*Ilustración 7 Visualización de vanos de ventilación.*

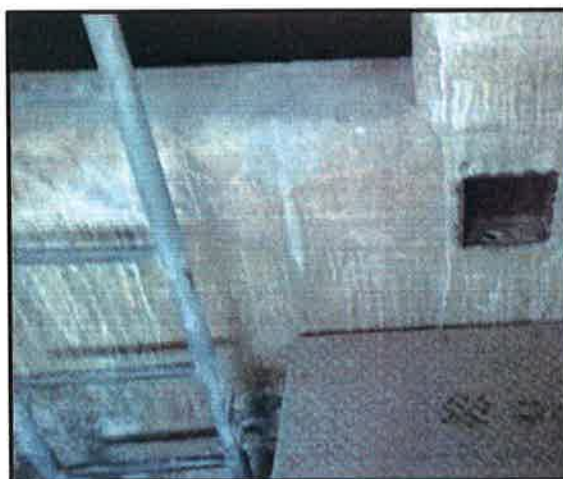
*Ilustración 8 Visualización de la escalera vertical.*

La escalera vertical de gato se encuentra dentro de la cuba, se procederá con el retiro de lo existente y se colocará una nueva escalera vertical.

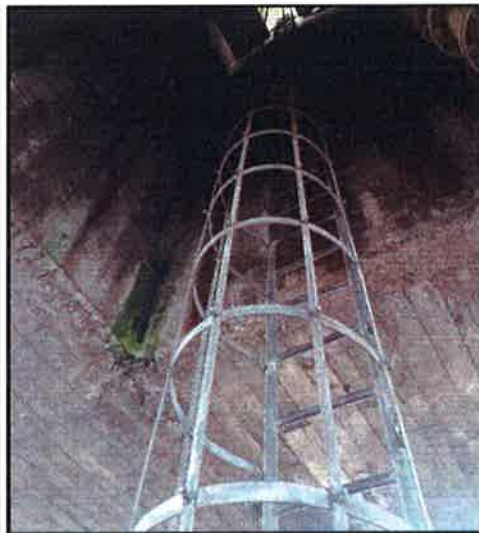
Ilustración 9 Visualización de la escalera marinera.

En la escalera marinera se procederá con el retiro del existente y la colocación de una nueva escalera marinera.

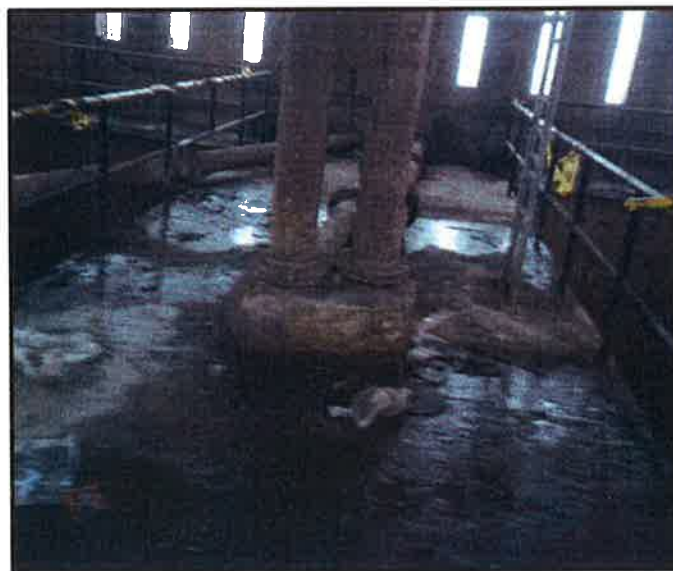
Ilustración 10 Visualización de la pasarela.

En la pasarela se retirarán todas las barandas existentes y se implementará nuevas barandas de acero inoxidable a una altura de 1.50m.

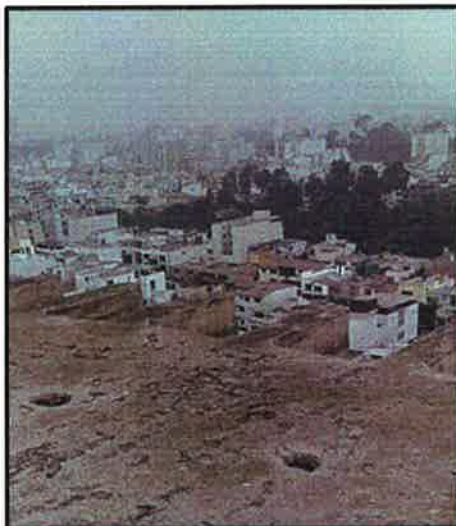
Ilustración 11 Visualización del último nivel del reservorio.

En el techo del reservorio se implementarán barandas de seguridad, de acero inoxidable, la cual contará con una altura de 1.50m.

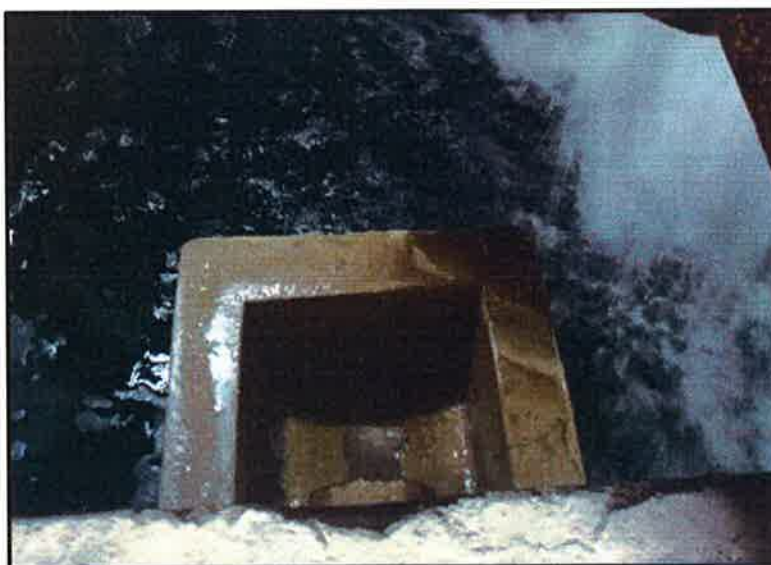
Ilustración 12 Estado de conservación de muro de cuba.

Se realizará la limpieza y tarrajeo, con aditivo impermeabilizante, para que no exista filtración o se debilite la estructura.

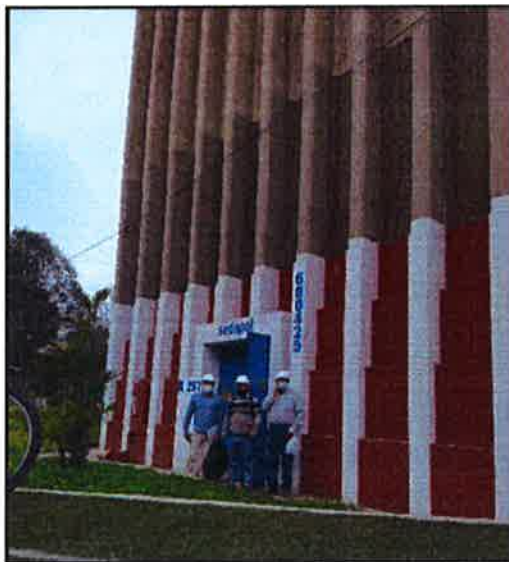
Ilustración 13 Estado actual de la base del fuste.

Se realizará, limpieza y pintado, en la parte exterior la del fuste con aditivo impermeabilizante anti salitre, de una altura de 30 cm.

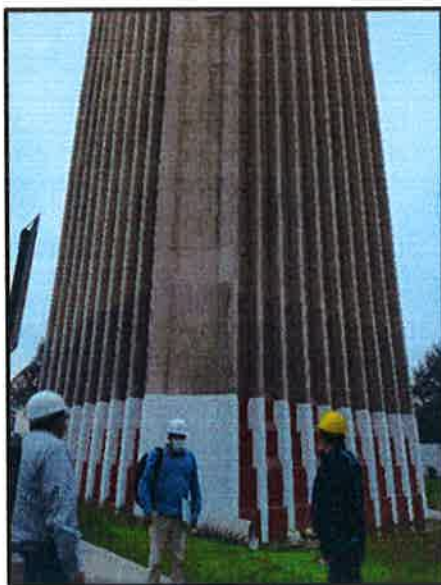
Ilustración 14 Visualización de la fachada externa del reservorio.

Se realizará la limpieza de la fachada externa del reservorio, luego se hará el pintado con pintura acrílica de color rojo y blanco a una altura de 3.40m.

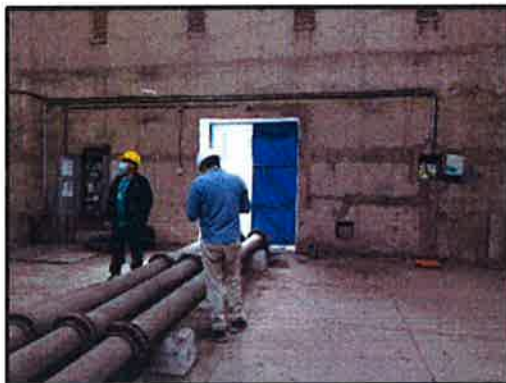
Ilustración 15 Estado actual del fuste interior.

Se realizará la limpieza y pintado acrílico en el interior del fuste a una altura de 3.00 metros.

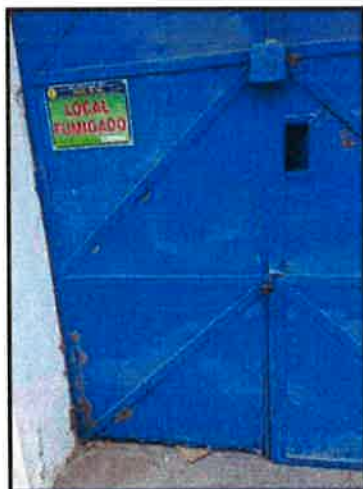
Se realizará el retiro de la puerta metálica existente debido al estado actual en el que se encuentra y se colocará una nueva puerta metálica que incluye el cambio de cerrajería; y el pintado de puerta.

Ilustración 16 Visualización de la puerta del reservorio 257.

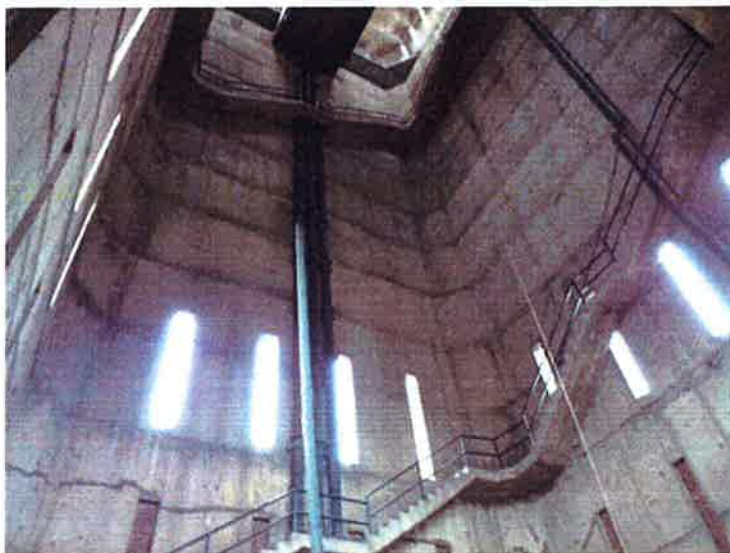
Ilustración 17 Visualización de la inexistencia de luminaria en escaleras.

Se instalarán las luminarias al interior del reservorio, que serán de 36W a 20W  
en el tramo de las escaleras.

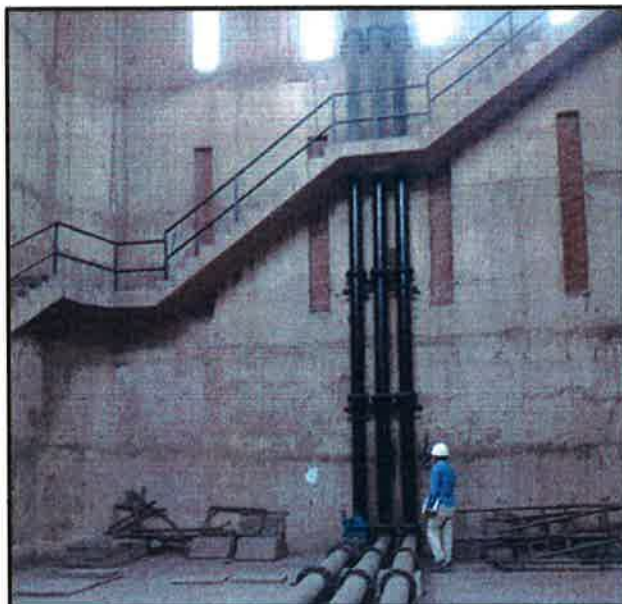
Las barandas existentes ubicadas en las escaleras son de acero inoxidable y tienen una altura menor a 0.85 m. Por ello, se realizará una limpieza de óxido de las barandas existentes y se incrementará la altura a 1.20m para mayor seguridad. Finalmente, se pintará la baranda con esmalte epóxico.

Ilustración 18 Visualización de barandas de escaleras.

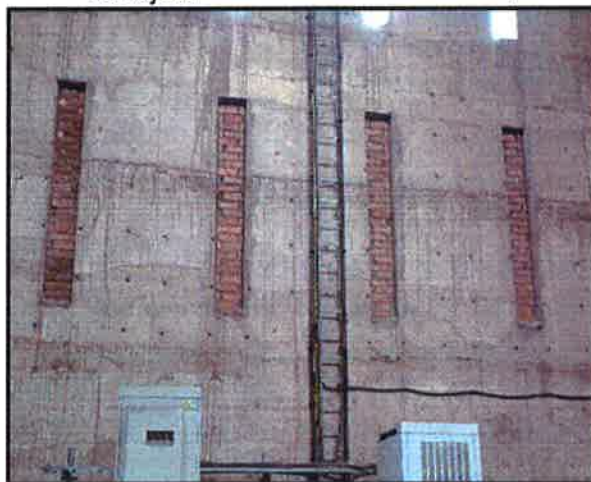
Los vanos de ventilación ubicados en el fuste del reservorio, cercanos a las escaleras se encuentran en una zona no segura, por ello se realizará un relleno de ladrillo y se va a tarrajear a una altura de 1.50 m.

Ilustración 19 Visualización de vanos de ventilación.

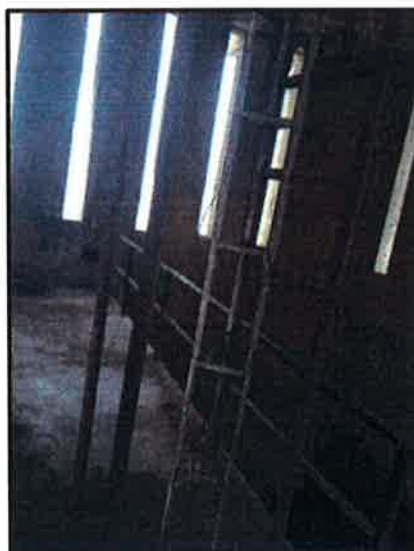
Ilustración 20 Visualización de la escalera vertical.

La escalera vertical de gato se encuentra dentro de la cuba, se procederá con el retiro de lo existente y se colocará una nueva escalera vertical.

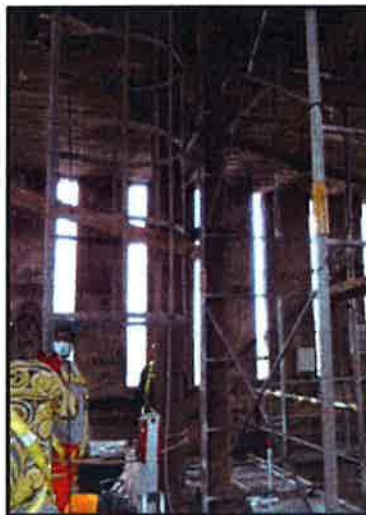
Ilustración 21 Visualización de la escalera marinera.

En la escalera marinera se procederá con el retiro del existente y la colocación de una nueva escalera marinera.

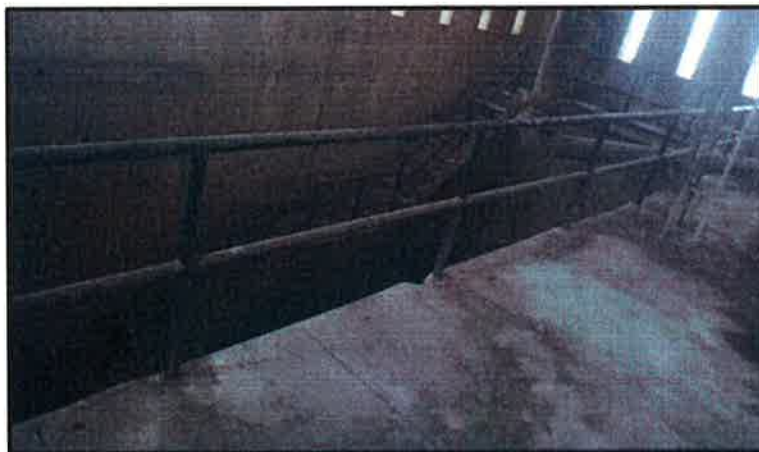
Ilustración 22 Visualización de la pasarela.

En la pasarela se retirarán todas las barandas existentes y se implementará nuevas barandas de acero inoxidable a una altura de 1.50m.

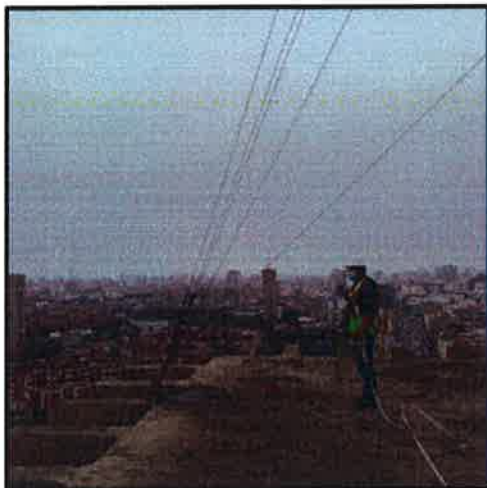
Ilustración 23 Visualización del último nivel del reservorio.

En el techo del reservorio se implementarán barandas de seguridad, de acero inoxidable, la cual contará con una altura de 1.50m.
