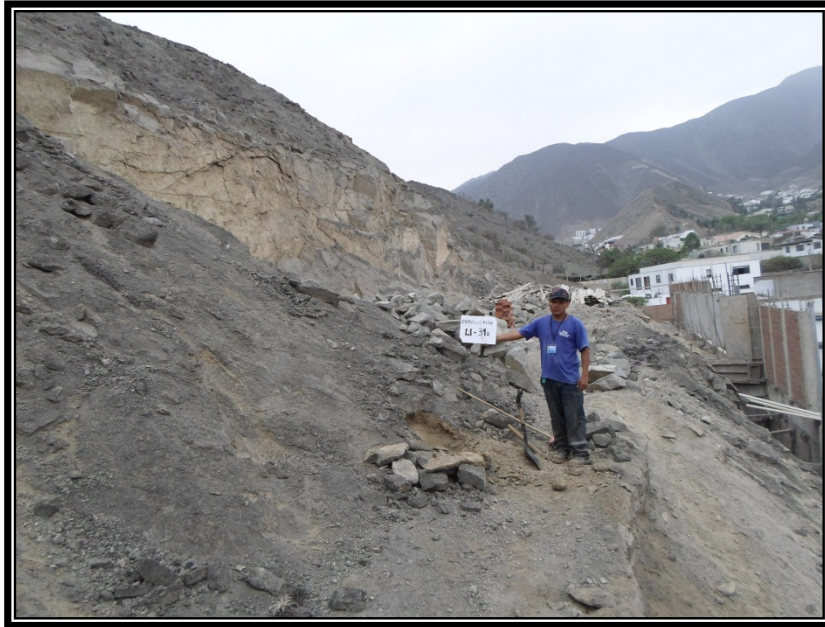
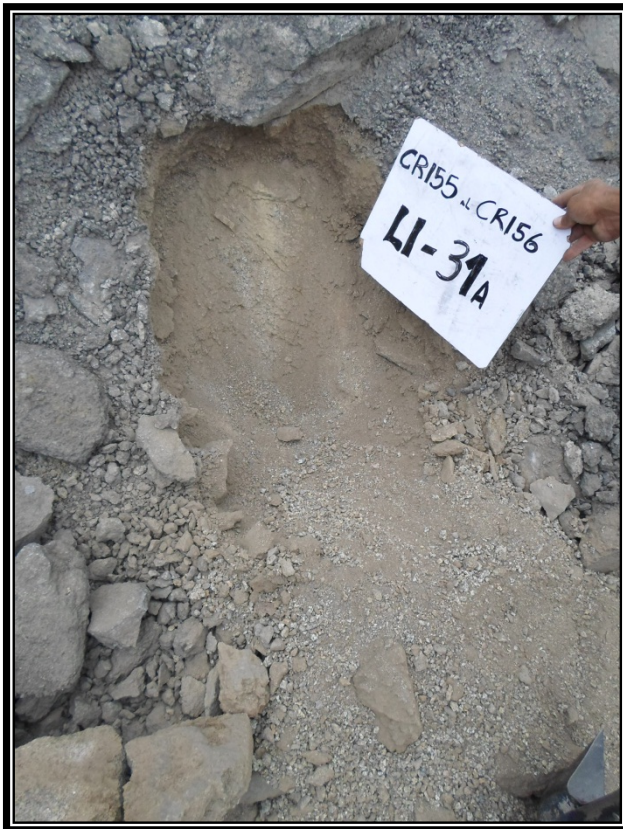
Foto N° 1 y 2: Ubicación de la calicata LI-31A se presenta un material removido conformado por arenas con gravas de 1/2" aisladas en un espesor de 0.10m, continuando hasta la profundidad de 0.30m con la roca intrusiva (granodiorita), en estado muy meteorizado y fracturado, al excavar se presenta como arenas gravosas, en estado compacto, subyaciendo hasta la profundidad explorada de 0.40m con la roca intrusiva (granodiorita), en estado sano de difícil excavación manual.

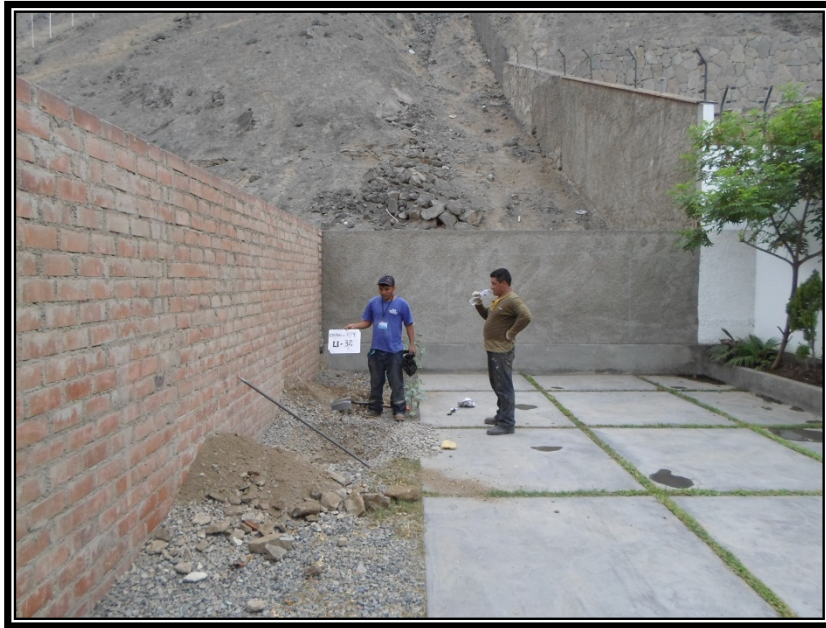
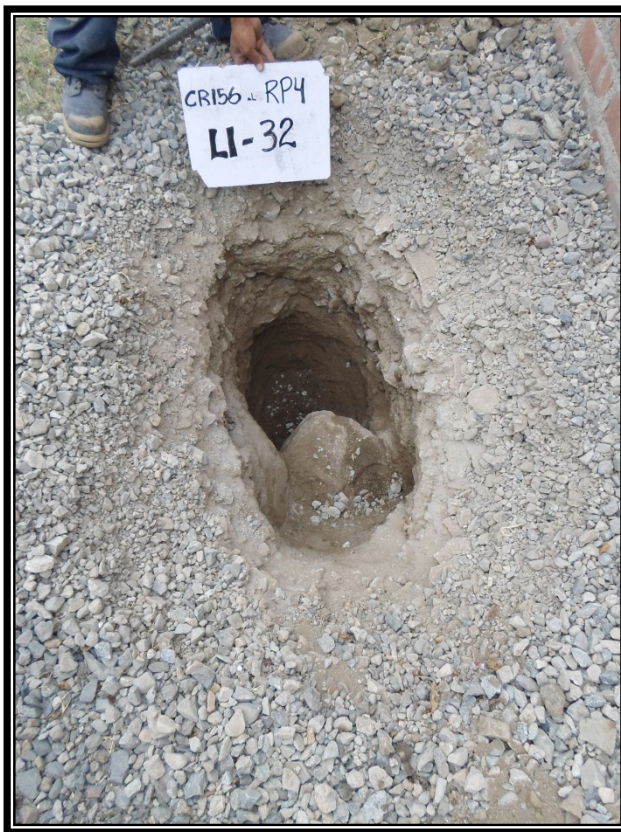
Foto N° 3 y 4: Ubicación de la calicata LI-32 se presenta un material removido conformado por arenas limosas, con raíces y gravas angulosas de 1" aisladas en un espesor de 0.50m, subyaciendo hasta la profundidad explorada de 2.00m con arenas con limos de grano grueso, con gravas angulosas en un 25-30%, no plástica, de color beige, humedad, con gravas de ¾"-1½" en un 10%-15% y tamaño máximo 13", en estado semicompacto.

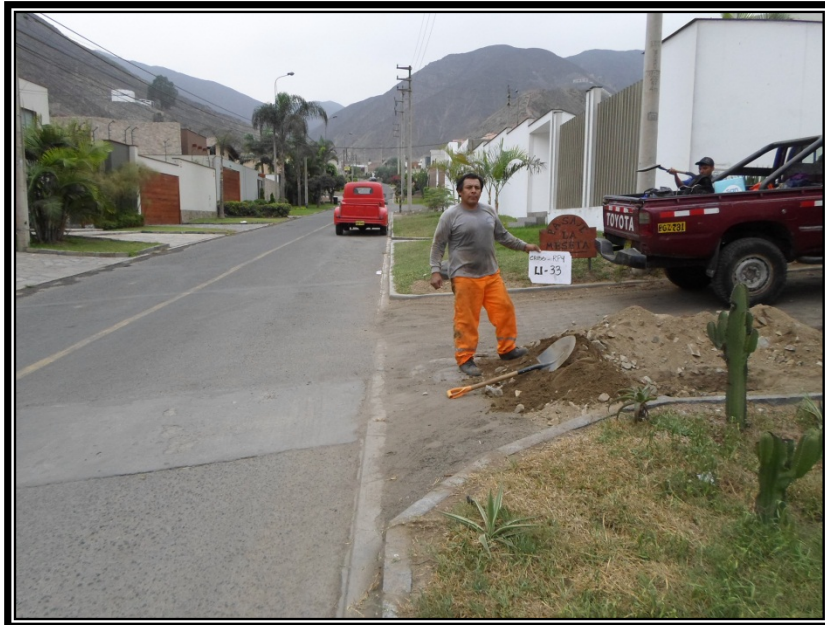
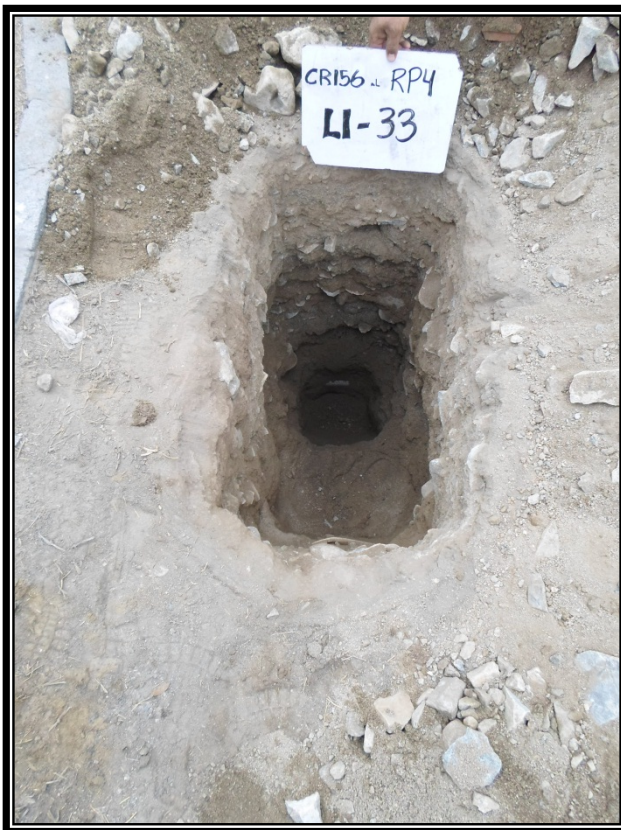
Foto N° 5 y 6: Ubicación de la calicata LI-33 se presenta un material removido conformado por arenas con gravas de $\frac{1}{2}$ " aisladas, en estado semicompacto en un espesor de 0.30m, continuando hasta la profundidad de 1.50m con la material removido conformado por arenas de grano grueso, no plástica, con gravas de 1"-2" en un 15-20%, subyaciendo hasta la profundidad explorada de 2.00 con arenas con limos de grano grueso, con gravas angulosas en un 25-30%, no plástica, de color beige, húmeda, con gravas de 1"-1 $\frac{1}{2}$ " en un 5-10% y tamaño máximo 6, en estado semicompacto.

Nota: a la profundidad de 0.70m se presentan cables de luz y a la profundidad de 1.50m pasa una tubería de PVC de diámetro 2".

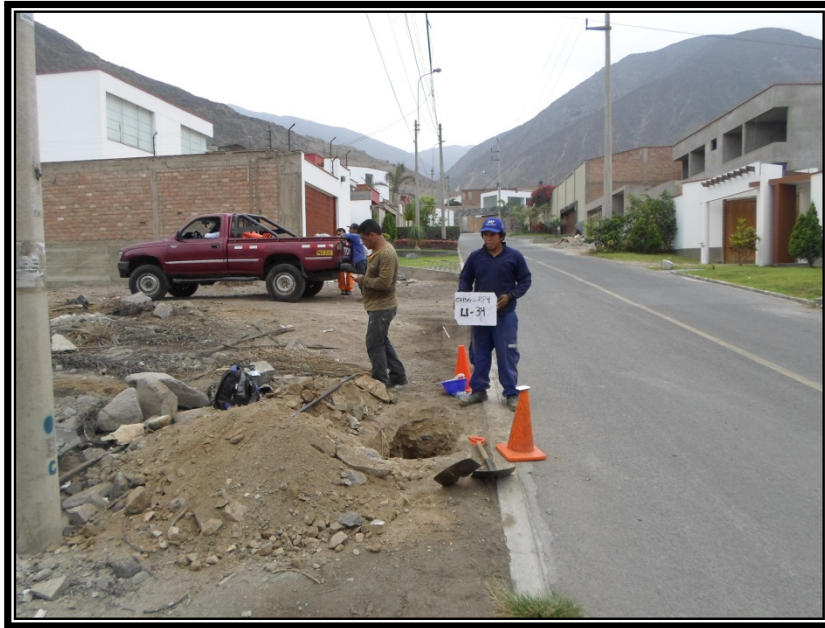
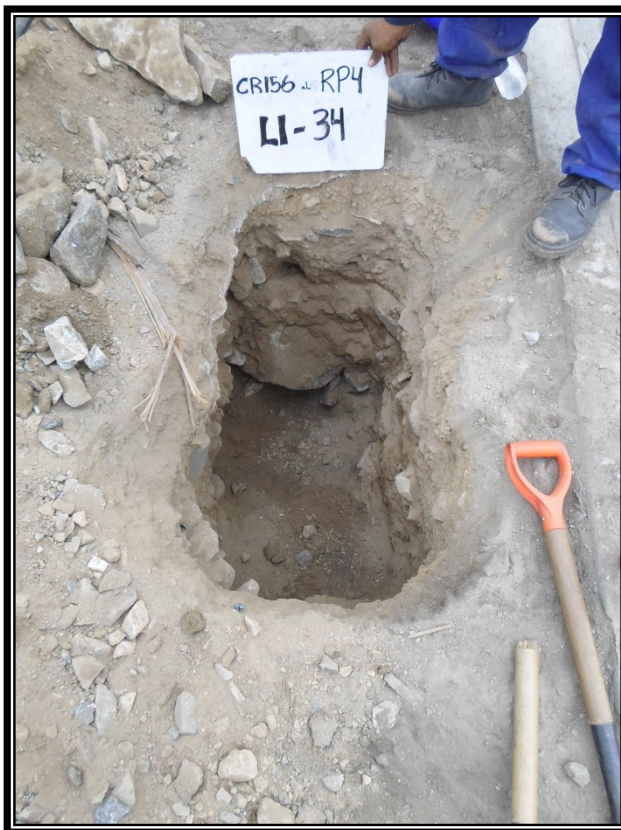
Foto N° 7 y 8: Ubicación de la calicata LI-34 se presenta un material de afirmado consistentes en gravas angulosas, con matriz limo arenoso, en estado semicompacto en un espesor de 0.20m, subyaciendo hasta la profundidad explorada de 2.00m con arenas con limos de grano grueso, con gravas angulosas en un 30-35%, no plástica, de color beige, poca humedad, con gravas de 1"-1½" en un 5%-10% y tamaño máximo 16", en estado semicompacto.

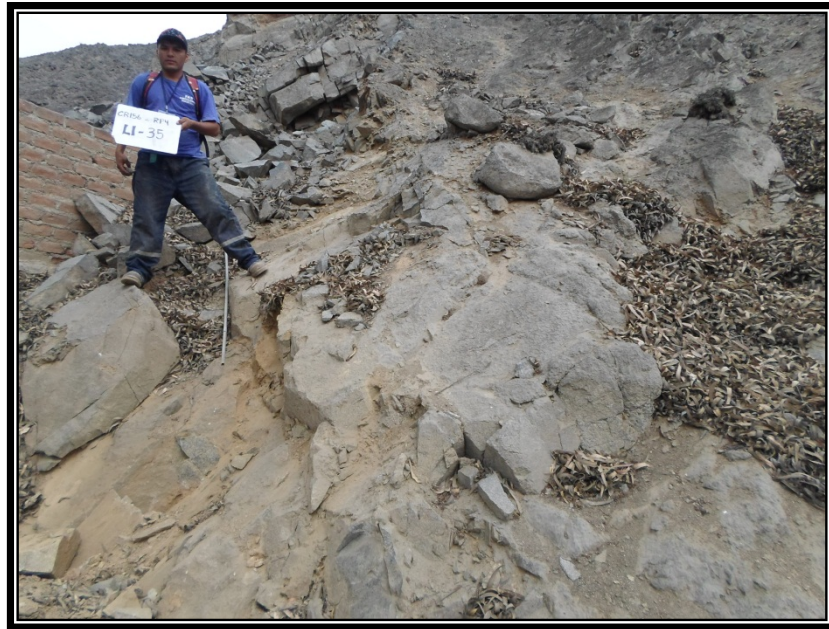
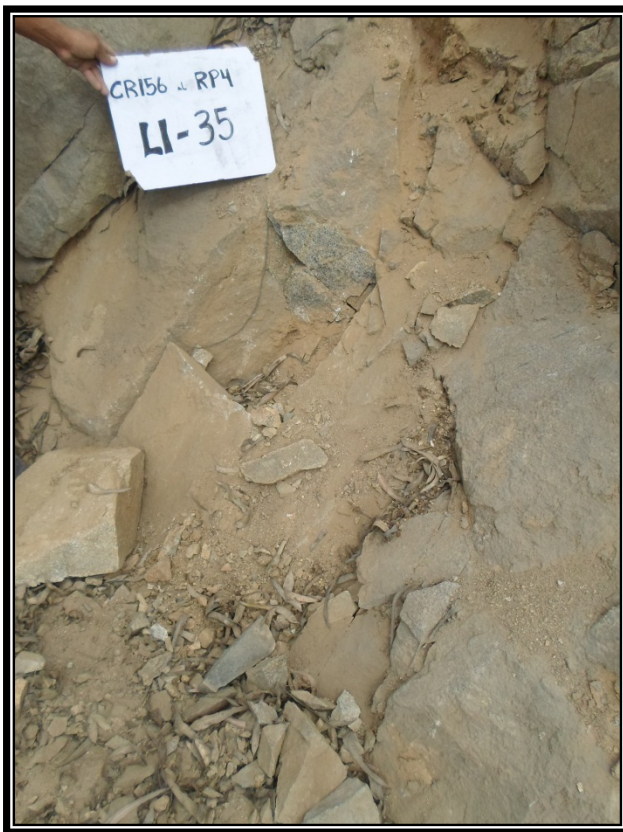
Foto N° 9 y 10: Ubicación de la calicata LI-35 se presenta un relleno conformado por arenas limosas, con gravillas y hojas y raíces en un espesor de 0.10m, continuando hasta la profundidad de 0.50m con la roca intrusiva (granodiorita), en estado fracturado, al excavar se presenta como arenas limosas con gravas (SM), en estado compacto, subyaciendo hasta la profundidad explorada de 0.60m con la roca intrusiva (granodiorita), en estado sano de difícil excavación manual.

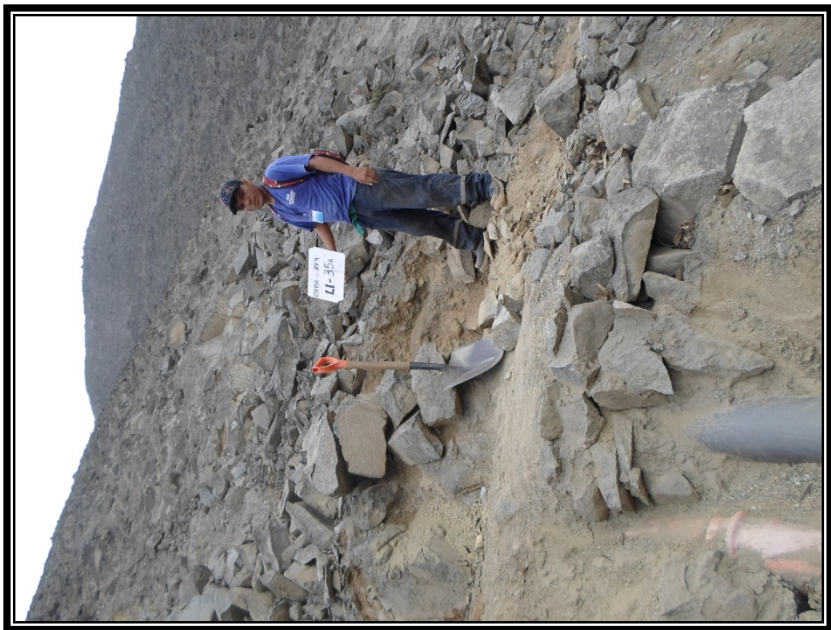
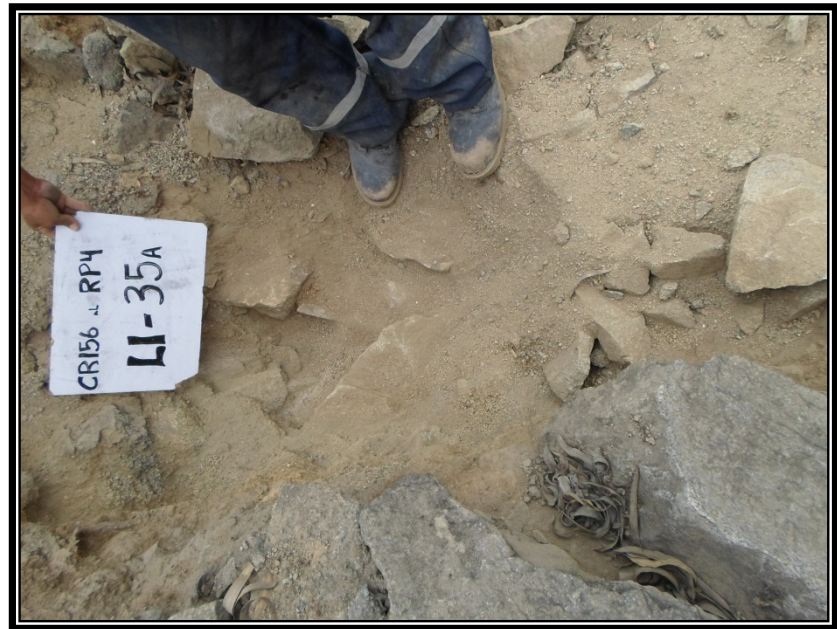
Foto N° 11 y 12: Ubicación de la calicata LI-35A se presenta un relleno conformado por arenas limosas, con gravillas y hojas y raíces en un espesor de 0.10m, continuando hasta la profundidad de 0.40m con la roca intrusiva (granodiorita), en estado fracturado, al excavar se presenta como arenas gravosas, en estado compacto, subyaciendo hasta la profundidad explorada de 0.50m con la roca intrusiva (granodiorita), en estado sano de difícil excavación manual.

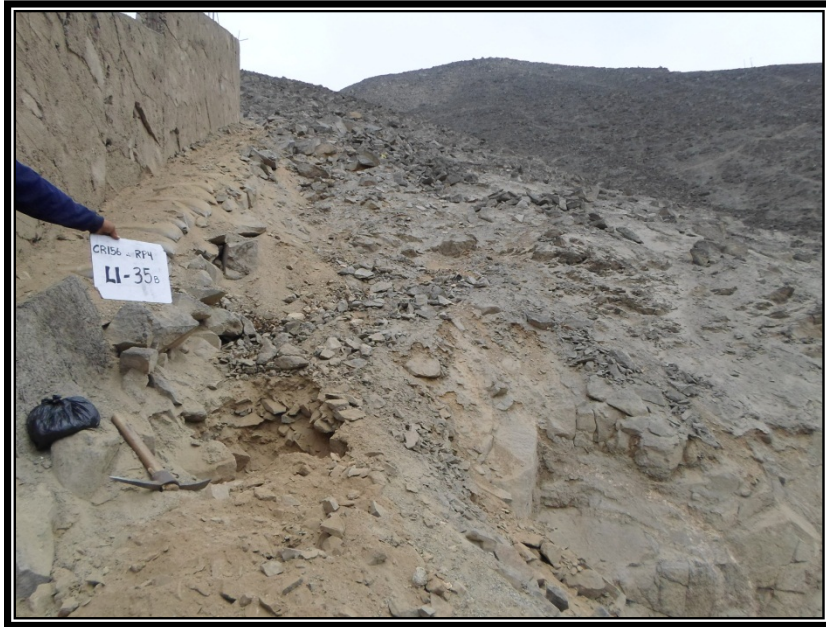
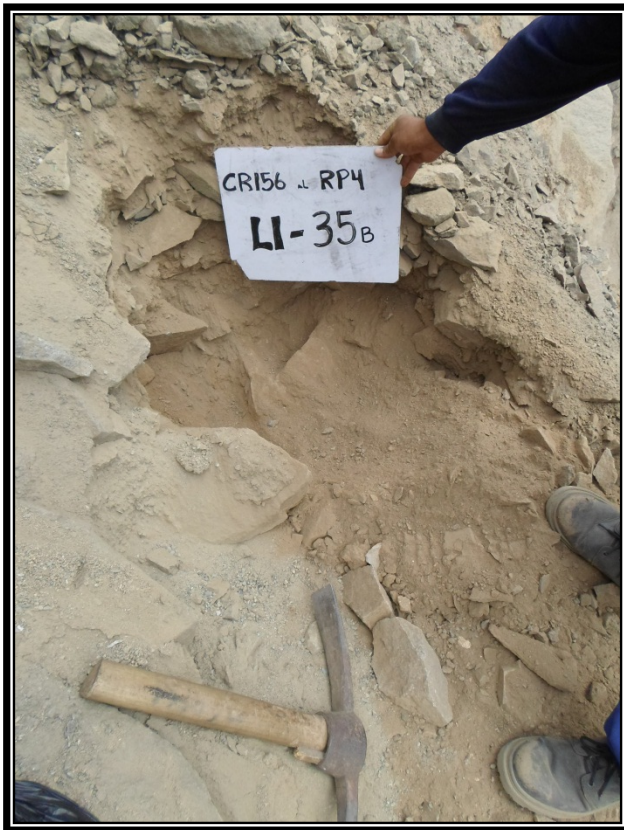
Foto N° 13 y 14: Ubicación de la calicata LI-35B se presenta un relleno conformado por arenas limosas, con gravillas y hojas y raíces en un espesor de 0.10m, continuando hasta la profundidad de 0.30m con la roca intrusiva (granodiorita), en estado fracturado, al excavar se presenta como arenas gravosas, en estado compacto, subyaciendo hasta la profundidad explorada de 0.40m con la roca intrusiva (granodiorita), en estado sano de difícil excavación manual.
