**Estudio de Mecánica de
Suelos**

CONSORCIO HM & EME

Actualización del Estudio del Perfil Simplificado PIP Menor y Expediente Técnico del Proyecto "Rehabilitación de Redes Secundarias y Conexiones Domiciliarias de Agua Potable en el Jr. Santiago Wagner cuadras 19 y 20, Jr. Loreto cuadra 2, Pasaje. Túpac Amaru cuadra 1, Av. La Marina cuadra 1 y 2, Calle Enrique Palacios cuadra 1 y Jr. Tarapacá cuadra 9. Distrito de Pueblo Libre – Lima"

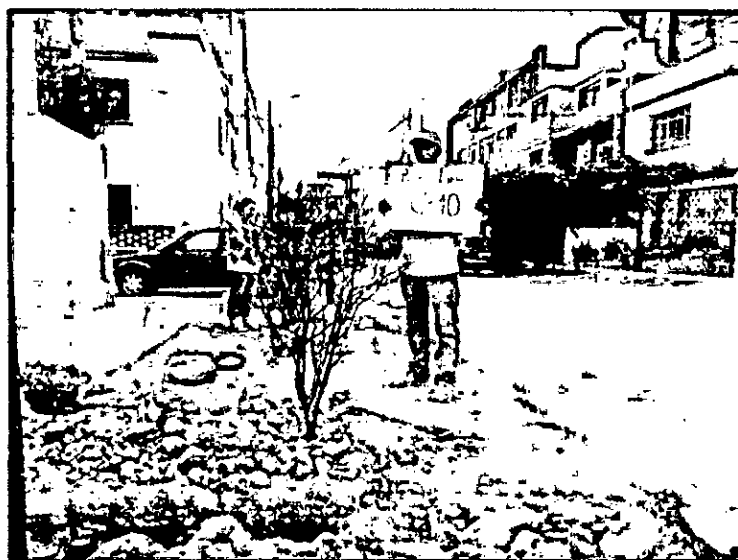
C-10 AV TENIENTE E PALACIOS INTERSECCION CON CALLE GREGORIO PAREDES – PUEBLO LIBRE

Calicata	Profundidad (m)	Ubicación
C-10	1.20	AV TENIENTE E PALACIOS INTERSECCION CON LA CALLE GREGORIO PAREDES.
C-11	1.20	JR JOSE SANTIAGO WAGNER ENTRE LAS CALLES ALLE TUPAC AMARU Y LORETO

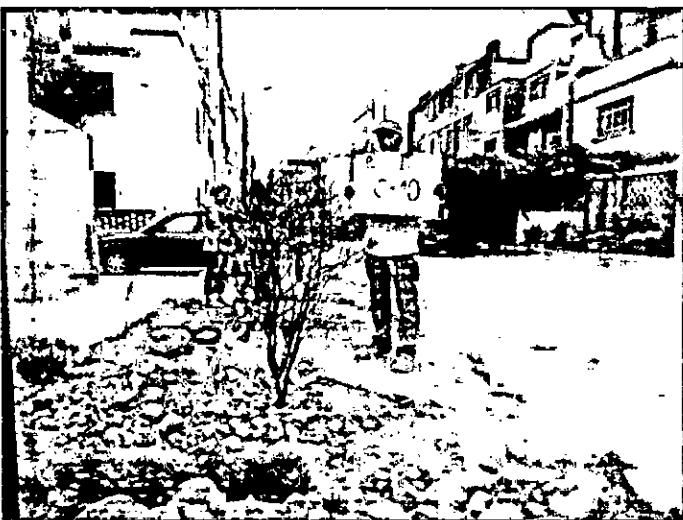
GP: Gravas mal gradadas, mezcla de arena grava y muy poco fino, material húmedo dificultoso al ser excavado manualmente, presencia de cantos rodados en grandes cantidades, No presenta nivel freático	Método Visual	Semirocoso

CAPACIDAD DE CARGA ADMISIBLE										
TIPO DE CIMENTACION	TIPO DE SUELO	UBICACION	CALICAT A	DF(m)	N'c	N'γ	N'q	Ø(º)	COHESION (Kg/cm2)	Q ADM(Kg/c m2)
CIMIENTO CORRIDO	GRAVA POBREMENTE GRADUADA	PUEBLO LIBRE	C - 10	1.20	57.75	41.4	45.41	35	0.00	4.30

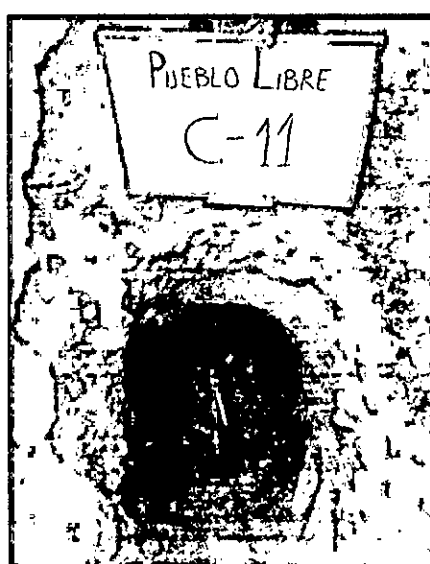
SM: Arenas Limosas con presencia de muy pocas gravas, material medianamente dificultoso para ser excavado manualmente, No presenta nivel freático	Método Visual	Normal

CAPACIDAD DE CARGA ADMISIBLE										
TIPO DE CIMENTACION	TIPO DE SUELO	UBICACION	CALICAT A	DF(m)	N'c	N'q	N'γ	Ø(º)	COHESION (Kg/cm2)	Q ADM(Kg/cm2)
CIMIENTO CORRIDO	ARENA LOMOSA	PUEBLO LIBRE	C - 11	1.20	37.2	22.5	19.1	30.2	0.01	2.10
