**PROYECTO "RECUPERACION DEL SERVICIO
ECOSISTÉMICO DE REGULACIÓN HÍDRICA EN LA
MICROCUEENCA DE MILLOC, EN EL DISTRITO DE
CARAMPOMA, PROVINCIA DE HUAROCHIRI,
DEPARTAMENTO DE LIMA"**

Estudio de agua y suelos

Diciembre de 2019

Informe de Suelos

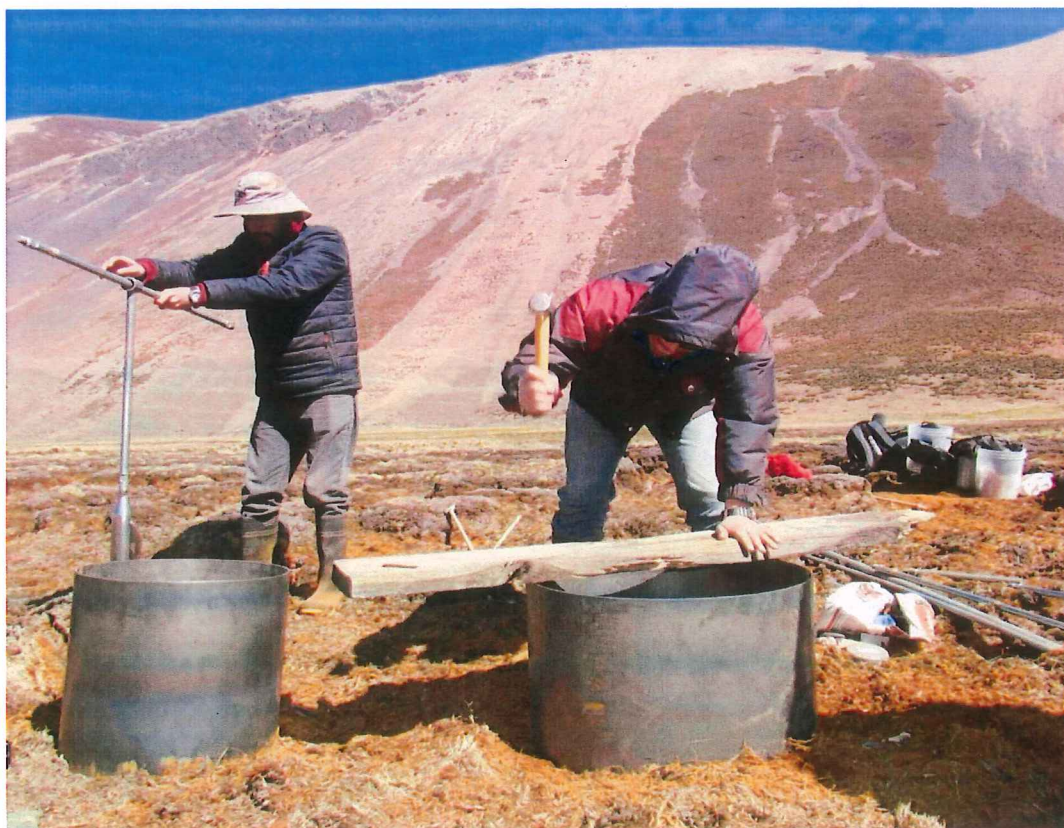
Foto N° 02: Dos de los instrumentos usados para la evaluación del suelo; a la izquierda: Barreno ruso (*Russian Peat Corer*) para sacar núcleos intactos con turba; a la derecha: doble anillos para el experimento de infiltración.

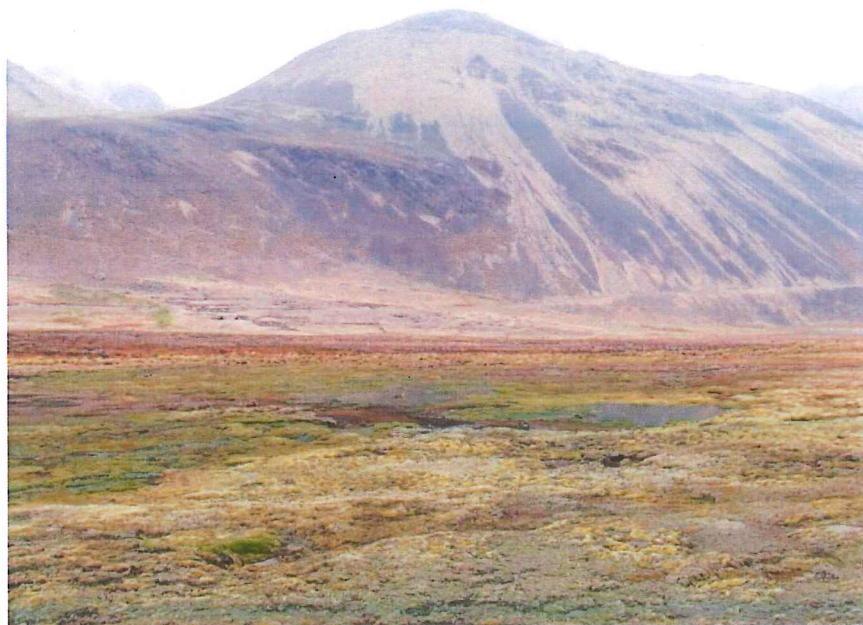
Foto N° 03: Bofedal degradado en Milloc con la trocha que ha cortado el flujo natural del agua en segundo plano. Foto: Jan R. Baiker.

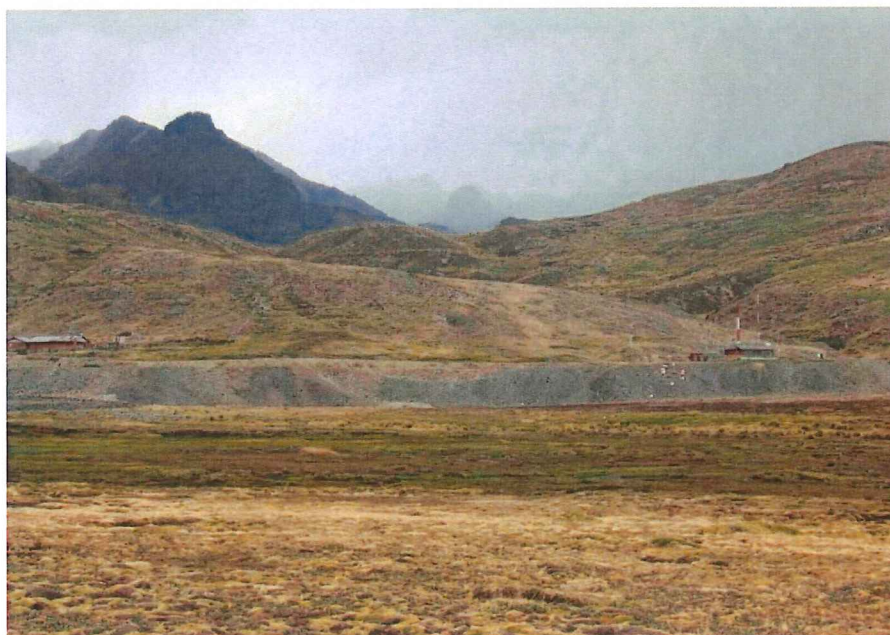
Foto N° 04: Dique que ha cortado el flujo natural del agua hacia el bofedal de Milloc. Foto: Jan R. Baiker.

Los trabajos en esta trocha e inclusive el **dique** (Foto N° 04) que se había construido por entonces, causaron un corte crítico de los flujos de agua naturales que alimentaban al bofedal de Milloc. Como consecuencia inició un proceso de desecación de la zona noreste del bofedal. Testigo de este proceso es el hecho que las napas freáticas en esta parte del bofedal han sido encontradas (ver datos de julio y setiembre del 2019, p.35) a más de 1.2 m de profundidad.

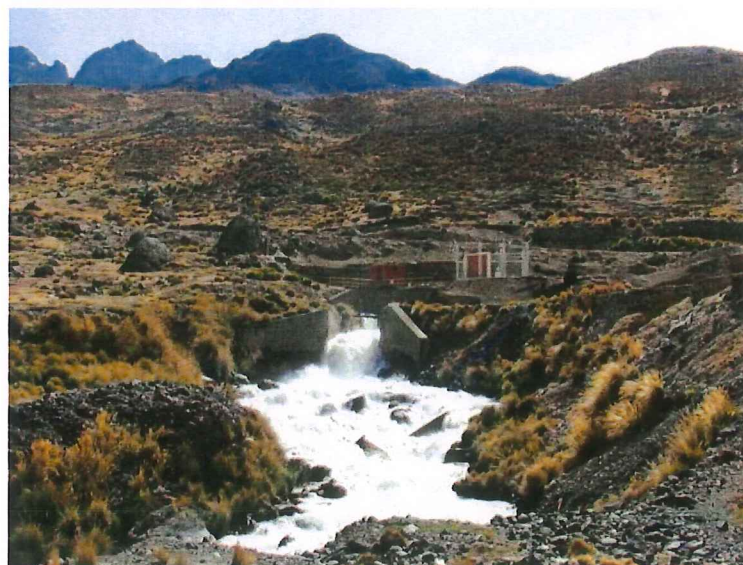
Foto N° 05: Salida del túnel trasandino. Foto: Jan R. Balker.

Otro, fuerte impacto (indirecto) sobre el bofedal de Milloc fue generado cuando se inauguró el **túnel trasandino** (Foto N° 05) que tiene su continuación en un río hasta embocar en la laguna de Milloc (Foto N° 06).

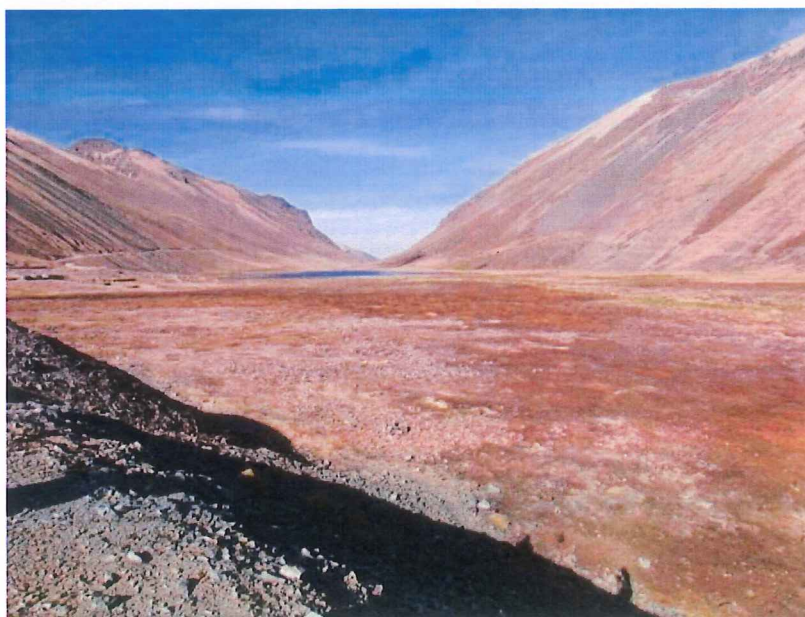
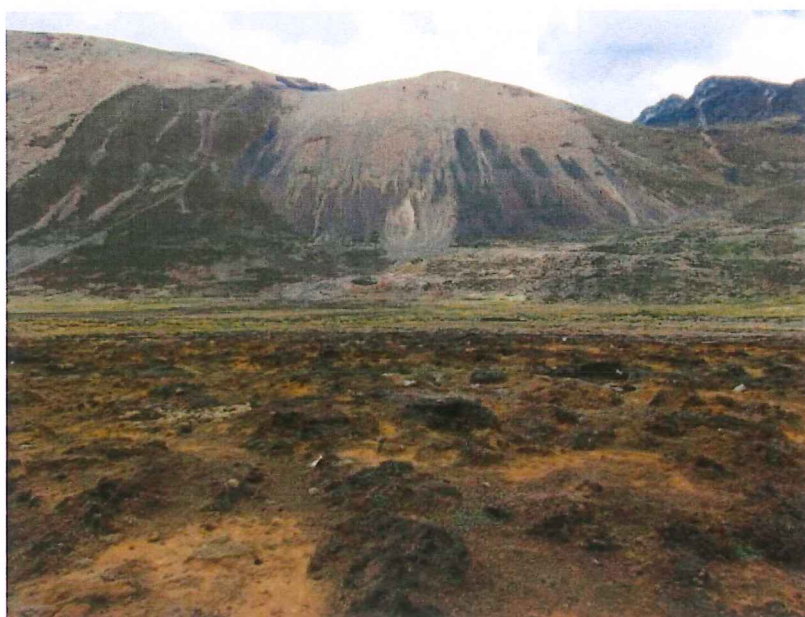
Foto N° 10

Foto N° 10+11: Partes del bofedal severamente degradado en el noreste de Milloc.

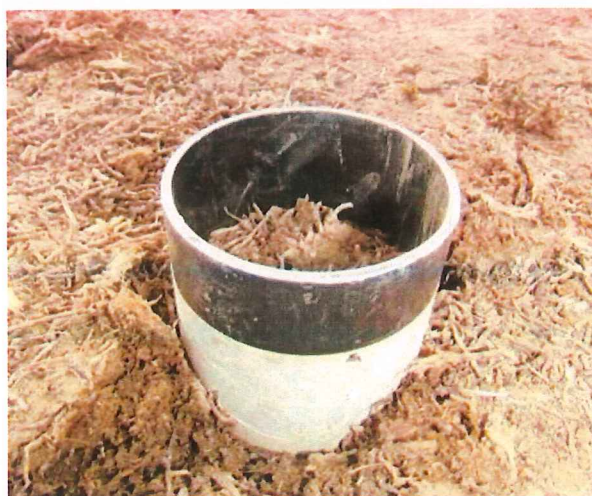
Foto N° 12: Anillo de metal para la muestra y el cálculo de la densidad aparente. Foto: Jan R. Baiker.

Se la utiliza para medir compactación. En general, cuanto mayor la densidad, menor el espacio poroso para el movimiento del agua, crecimiento y penetración de raíces, y el desarrollo de las plántulas (USDA, 1999). Se la mide en la superficie del suelo, hasta una profundidad de 7.62 cm. Para recolectar la muestra (con volumen preciso) se usa un anillo de metal (Foto N° 12) de 7.62 cm diámetro (USDA, 1999).

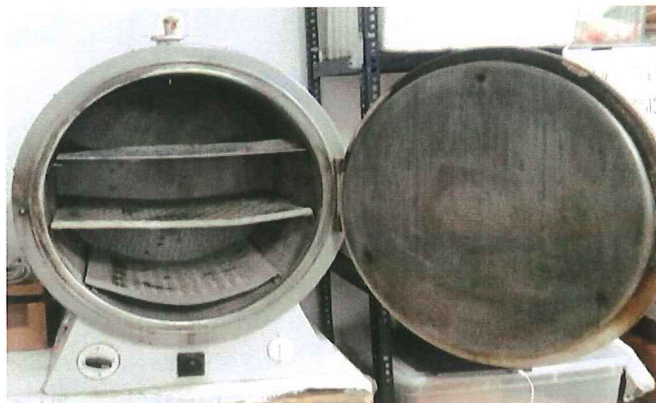
Foto N° 13: Horno de mufla.

Luego se sigue con el secado de las muestras en el laboratorio (en una estufa de aire y/o un horno de mufla). En este caso, y para poder avanzar más rápidamente se secaron las muestras en tres pasos: 1) 01- 02 días en un horno mufla (Foto N° 13) a 250 °C, 2) 01 día en una estufa de aire (Foto N° 14)⁹ a 70 °C, y 3) 01 día expuestos al sol intenso

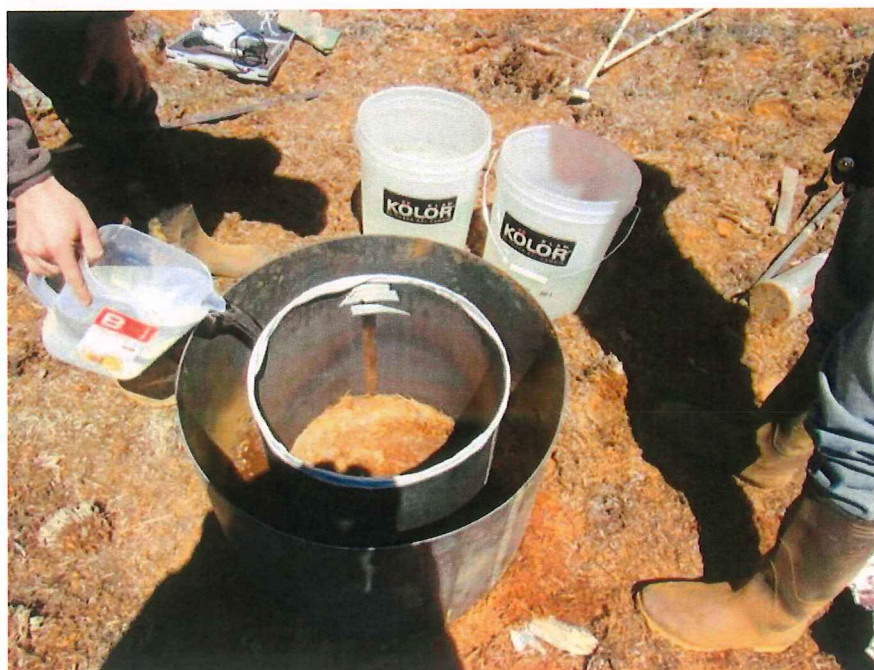
Foto N° 15: Preparación del espacio entre los anillos para la medición de la infiltración.

Para la medición de la infiltración se usa un infiltrómetro de doble anillo (anillos de Munz), es decir dos anillos con diferentes diámetros, los cuales se enteran paralelamente por unos 10 cm (siempre cuando sea posible) en el suelo (Ibañez Asensio y otros 2010). Para los experimentos de infiltración en el bofedal de Milloc se usó un doble anillo con diámetro de 60 cm (anillo exterior) y 40 cm (anillo interior). Una vez que se ha instalado los anillos, se procede a echar suficiente agua en el espacio entre los dos anillos (Foto N° 13).

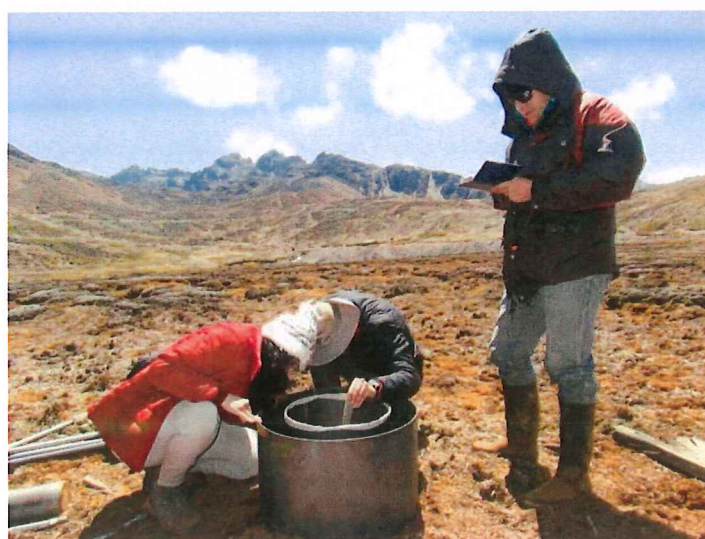
Foto N° 17: En plena medición de la infiltración. Foto: Jan R. Baiker.

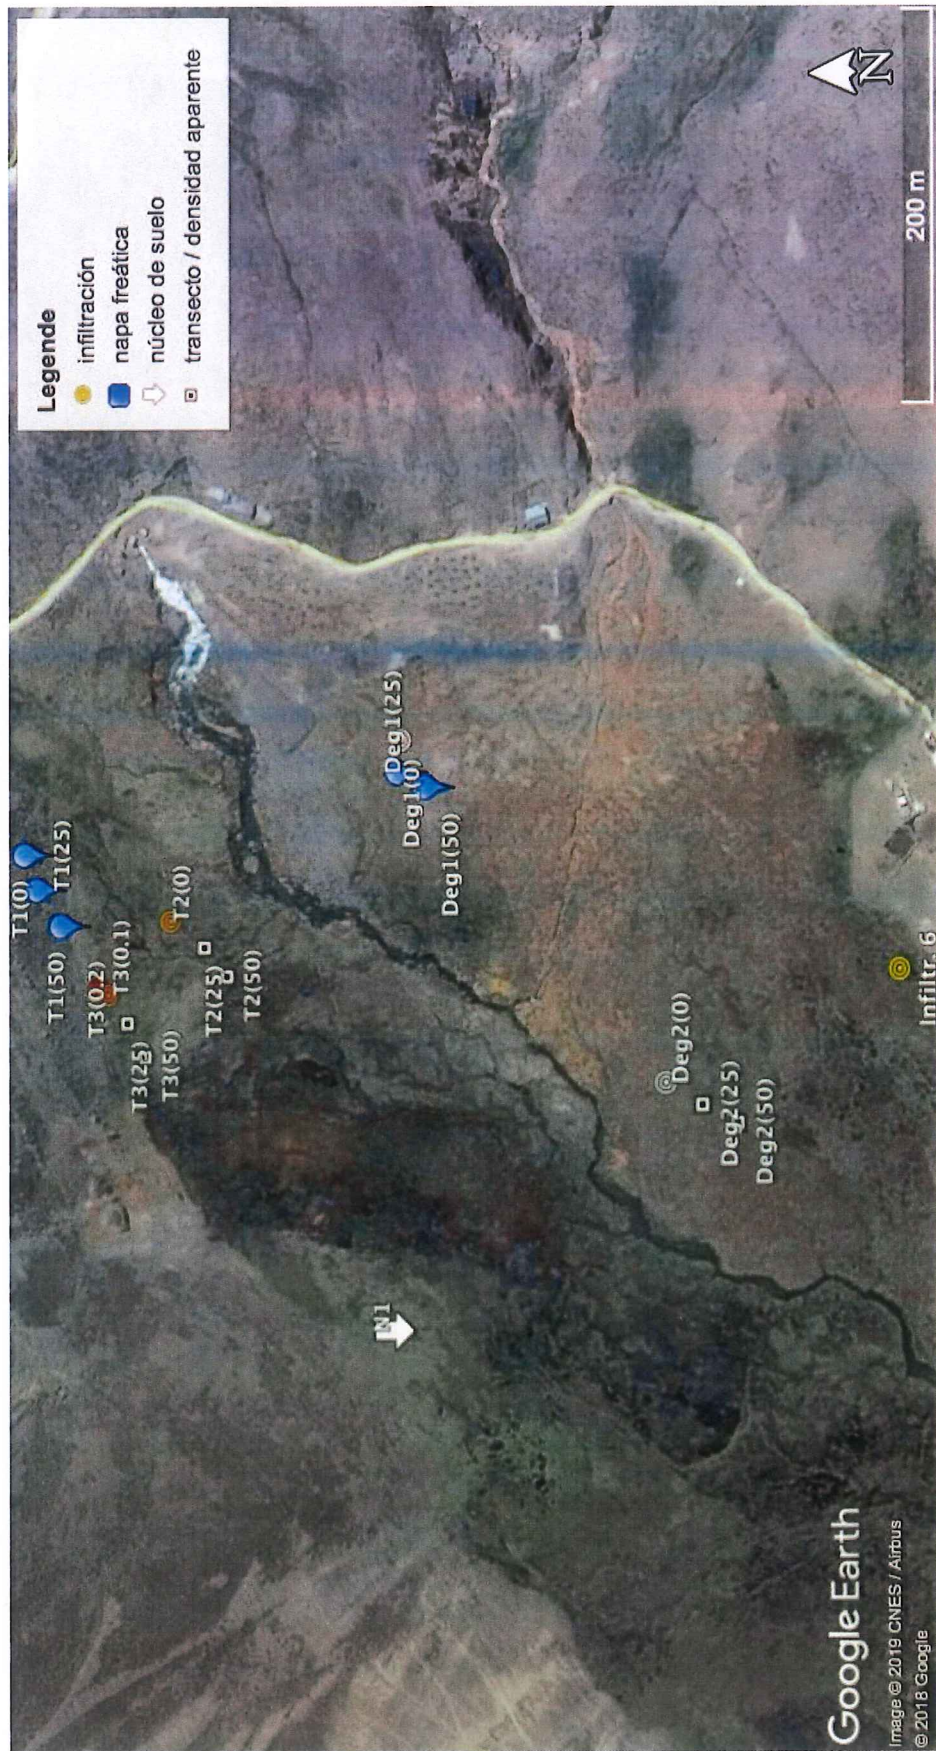
Mapa N° 02: Ubicación de los puntos de evaluación de la densidad aparente, de la capacidad de infiltración del suelo, de las napas freáticas, de la composición del suelo, del contenido porcentual de agua y del contenido de material orgánico o turba en el suelo (los últimos tres a través de núcleos de suelo). Para mayor detalle, ver Anexos. Fuente: GoogleEarth (imagen al fondo), elaboración: Jan R. Baiker.

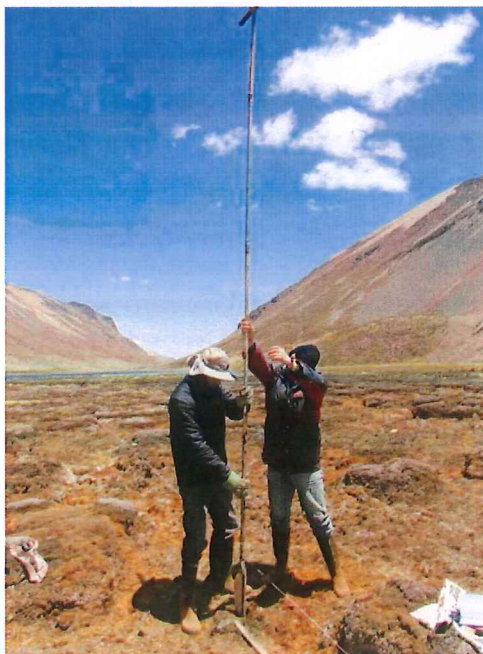
Foto N° 18: Perforación de un pozo con ayuda de un barreno ruso.
Foto: Jan R. Baiker.

Para poder medir la napa freática en un punto específico habrá que perforar primero el respectivo hueco, con la ayuda de un barreno convencional o con un barreno ruso (Foto N° 16); lo último permite coleccionar un núcleo de suelo a la vez (ver subcapítulo 4.3.6). Una vez terminada la perforación, habrá que esperar mínimo 01 hora hasta que la napa freática se encuentre nuevamente en su posición anterior (antes de la manipulación del suelo con el barreno). A continuación, se mide la distancia/profundidad entre la superficie del suelo y la napa freática¹⁰

¹¹ Con un barreno (ruso) telescópico (Foto N° 18, p. 17) con varias extensiones (cada uno de 1 m de largo) que se le puede añadir, es posible sacar núcleos intactos del suelo. Estos núcleos de suelo permiten un análisis más detallada de la composición del suelo y específicamente de la ubicación de las respectivas capas (p. ej. de la turba).

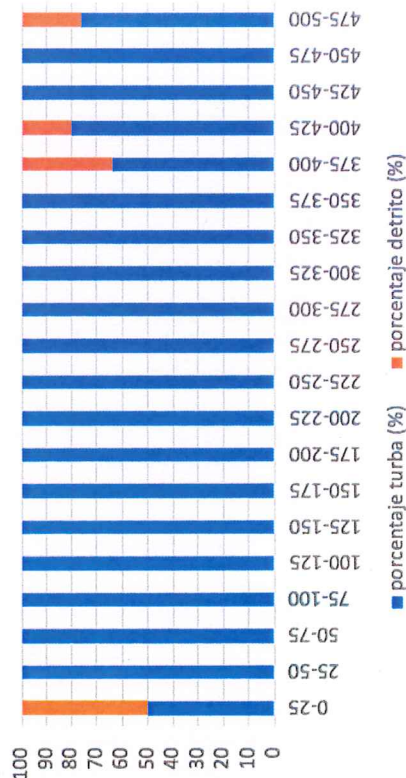
Deg2-M0 - Porcentaje turba/detrito vs. profundidad de suelo (cm)

Deg1-M0 - Porcentaje turba/detrito vs. profundidad de suelo (cm)

Figura N° 06: Contenido del agua del suelo (g/g) y Porcentaje turba/detrito vs. profundidad de suelo (cm). Elaboración: Jan R. Baiker.
Observación: las líneas verticales **rojas** representan el estado/profundidad de la napa freática en el momento de la medición (ver capítulo 4.3 Napa freática).

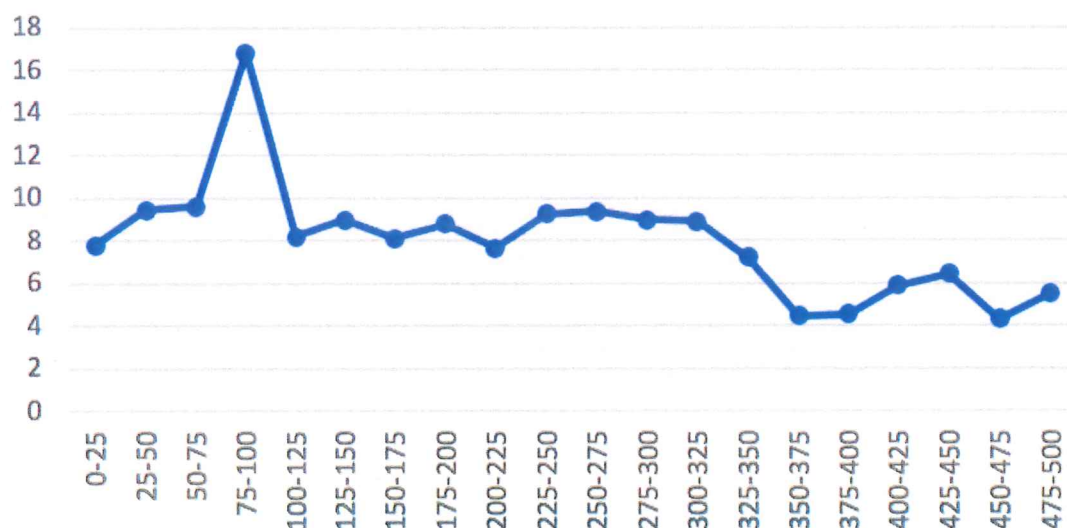
N1 - Contenido del agua del suelo (g/g) vs. profundidad del suelo (cm)

N1 - Porcentaje turba/detrito vs. profundidad suelo (cm)

Figura N° 09: Contenido del agua del suelo (g/g) y Porcentaje turba/detrito vs. profundidad de suelo (cm) del punto N1. Elaboración: Jan R. Baiker.
