**ELABORACIÓN DEL ESTUDIO DEFINITIVO Y
EXPEDIENTE TÉCNICO DEL PROYECTO:
“REPARACIÓN DE RESERVORIO; EN EL (LA) R-256 Y
R-257 UBICADOS EN LAS TORRES DE LIMATAMBO
EN EL DISTRITO DE SAN BORJA, PROVINCIA LIMA,
DEPARTAMENTO LIMA”.
DE LIMA**

**ESTUDIO DE VULNERABILIDAD Y
RIESGO**

ESTUDIO DE VULNERABILIDAD Y RIESGO

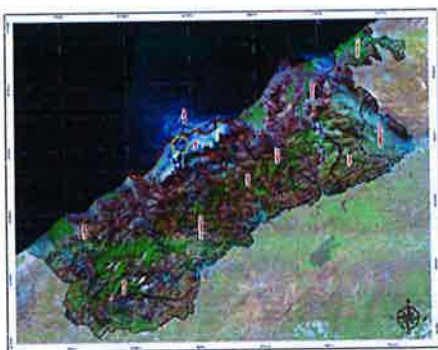
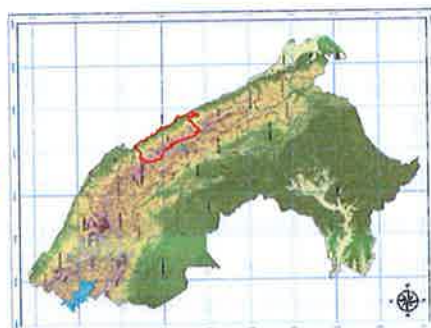
MAPA DE UBICACIÓN	
01	1:50,000

R-256: Av. Eduardo Ordoñez – CR Torres de Limatambo.

R-257: Jirón Claudio Galeno – CR Torres de Limatambo

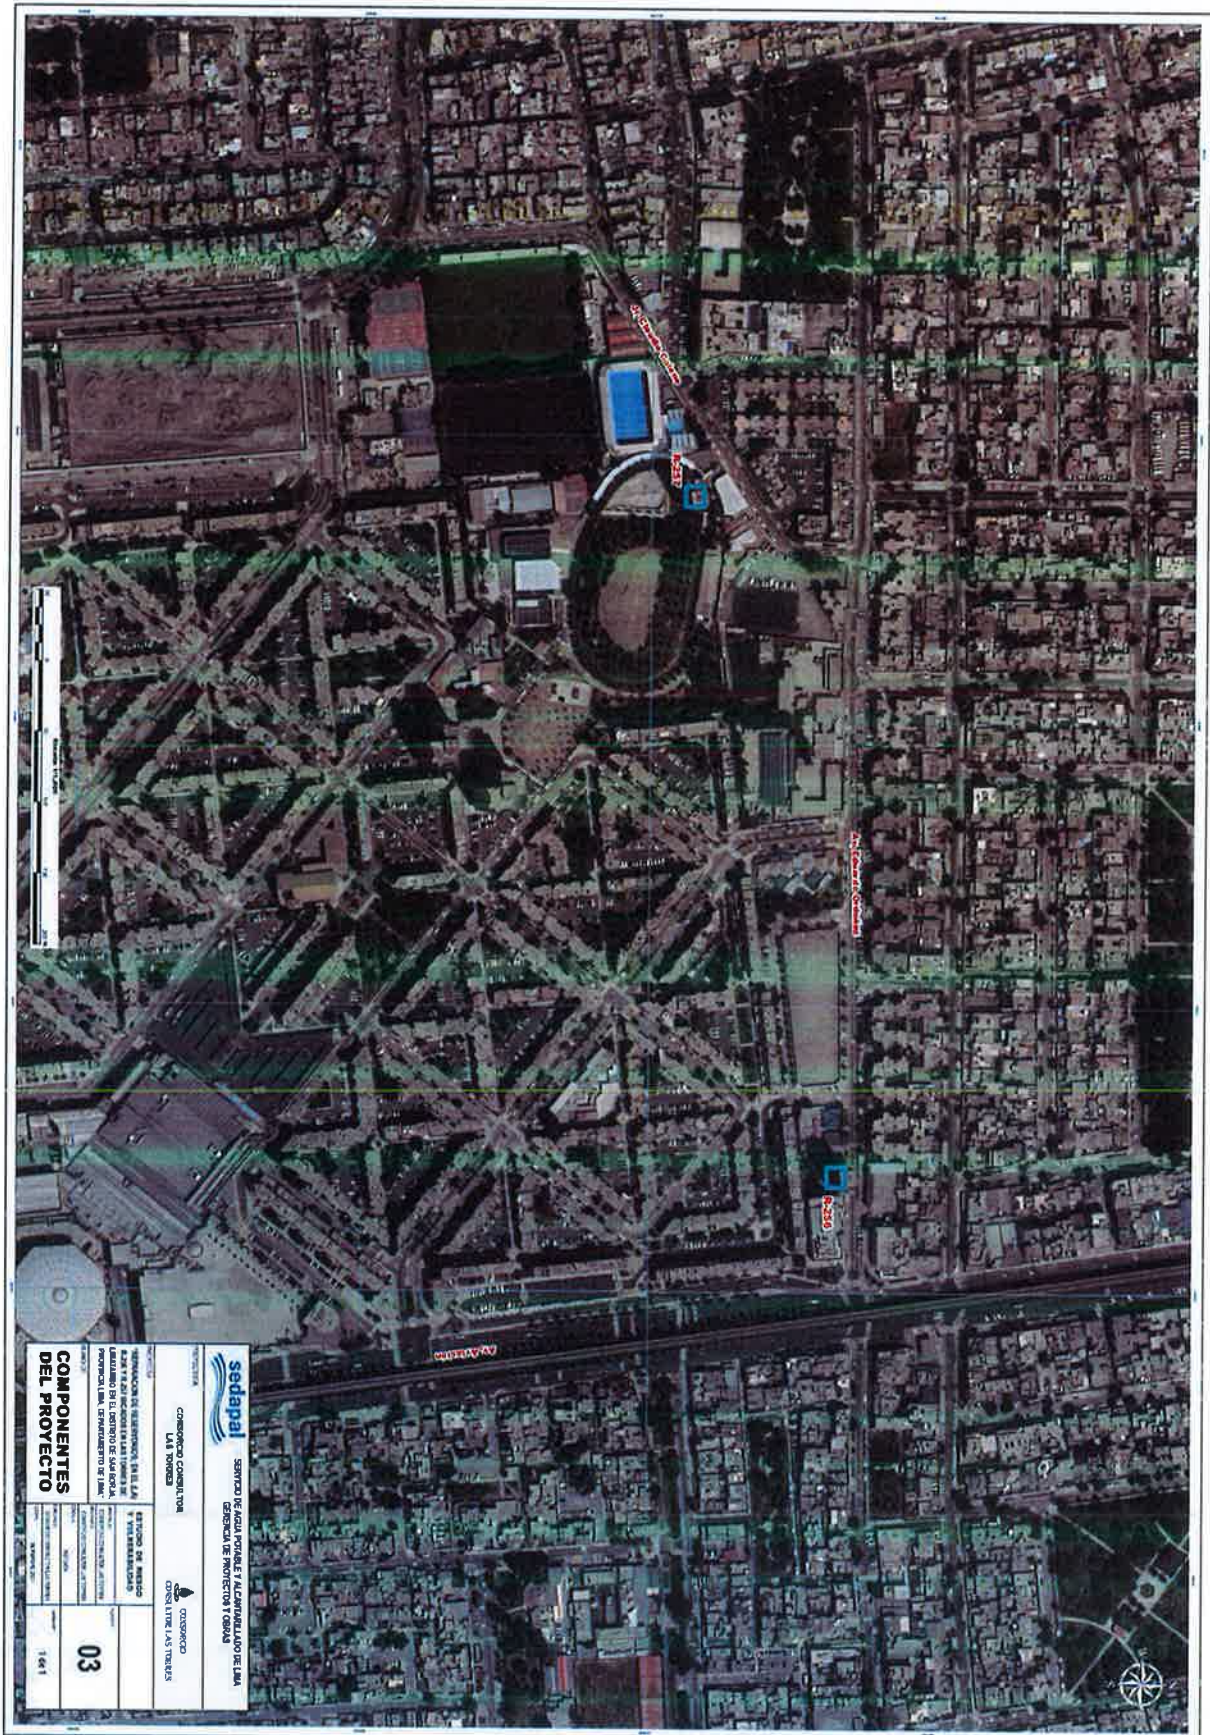
Figura 4. Componentes del proyecto

COMPONENTES DEL PROYECTO	
Reservorio R-256	03
Reservorio R-257	03
Reservorio R-258	03

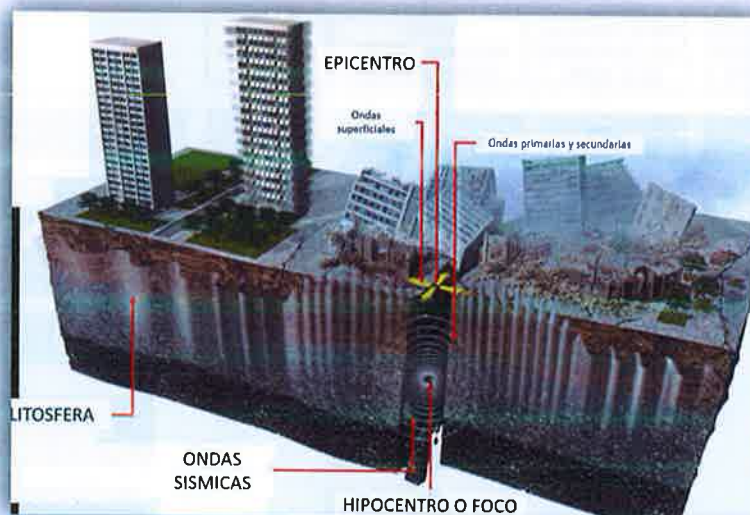
Una onda sísmica es la perturbación efectuada sobre un medio material y se propaga con movimiento uniforme a través de este mismo medio. La imagen 2, muestra la propagación de ondas sísmicas.
